# Einschätzung von Durchlass-Bauwerken und Gefährdung des Fischotters

Aufnahme Nummer: 1935-003

Aufnahme-Datum: 22.10.2010

Gewässername: k.A.  
Lage: Roggow  
Straße: K 7  
Kreisstraße  
Todfunde: 0

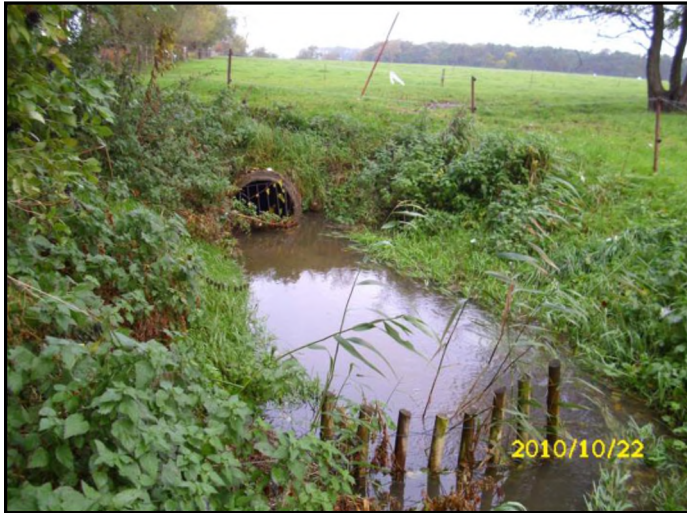
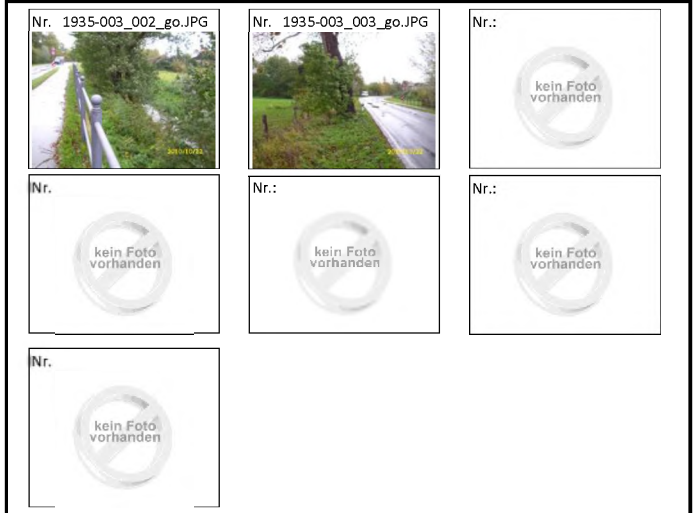
Nr.: 1935-003\_001\_go.JPG

Störfaktoren: Rechen/Schieber , Verrohrt , Böschung ungünstig für wandernde Tiere (zum Gewässer steiler und tiefer als Böschung zur Straße).

Knick im Gewässerverlauf. Gefahr, dass Otter den kürzesten Weg wählen , Turbulenzen oder Turbulenzengefahr nach Regen usw.

Brückentyp: Rohrdurchlass

Bedeutung im Habitatverbund: sehr hoch  
Verkehrsdichte: mittel  
Brückenindex: 0  
Durchlass-Tauglichkeit: ungeeignet

Geschwindigkeitsbegrenzung	<input type="checkbox"/>	Bermen an Ufer anbinden	<input type="checkbox"/>
Trockenröhre einbringen	<input checked="" type="checkbox"/>	Wiesenzufahrten verlegen	<input type="checkbox"/>
		Komplexmaßnahmen notwendig	<input checked="" type="checkbox"/>
