# Einschätzung von Durchlass-Bauwerken und Gefährdung des Fischotters

Aufnahme Nummer: 1936-001

Aufnahme-Datum: 20.10.2010

Gewässername: Hellbach  
Lage: Schmadebeck Hellbach  
Straße: k.A.  
sonstige Straße  
Todfunde: 0

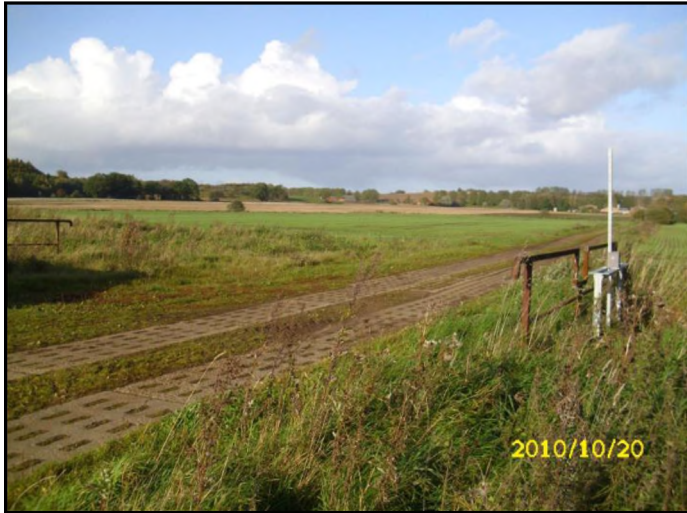
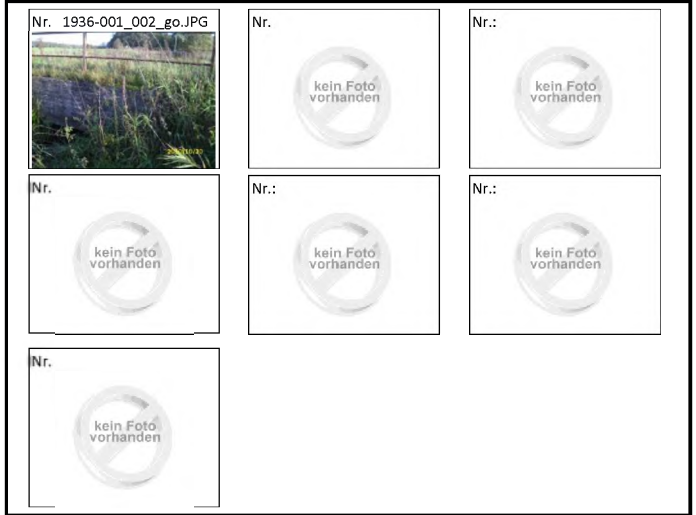
Nr.: 1936-001\_001\_go.JPG

Störfaktoren: Wehr/Stau , Flutungsgefahr

Böschung ungünstig für wandernde Tiere (zum Gewässer steiler und tiefer als Böschung zur Straße). , Ungünstiges 'Länge zu Durchmesser'-Verhältnis

Brückentyp: Kastenbrücke  
Durchlaß Durchmesser: k.A.  
Lichte Breite [m]: 0  
Lichte Höhe [m]: 0  
Brückenlänge [m]: 14  
Bermen-Anzahl: keine  
Bermenform: keine  
Bermen-Neigung: keine  
Bermen-Breite [m]: keine  
keine  
Bermen-Verfügbar: keine  
keine

Bedeutung im Habitatverbund: sehr hoch  
Verkehrsdichte: gering  
Brückenindex: 0  
Durchlass-Tauglichkeit: ungeeignet

Geschwindigkeitsbegrenzung	<input type="checkbox"/>	Bermen an Ufer anbinden	<input type="checkbox"/>
Trockenröhre einbringen	<input checked="" type="checkbox"/>	Wiesenzufahrten verlegen	<input type="checkbox"/>
		Komplexmaßnahmen notwendig	<input type="checkbox"/>
