# Einschätzung von Durchlass-Bauwerken und Gefährdung des Fischotters

Aufnahme Nummer: 1936-004

Aufnahme-Datum: 20.10.2010

Gewässername: k.A.  
Lage: südl. Kröpeliner Stadtholz  
Straße: L 11  
Landesstraße  
Totfunde: 0

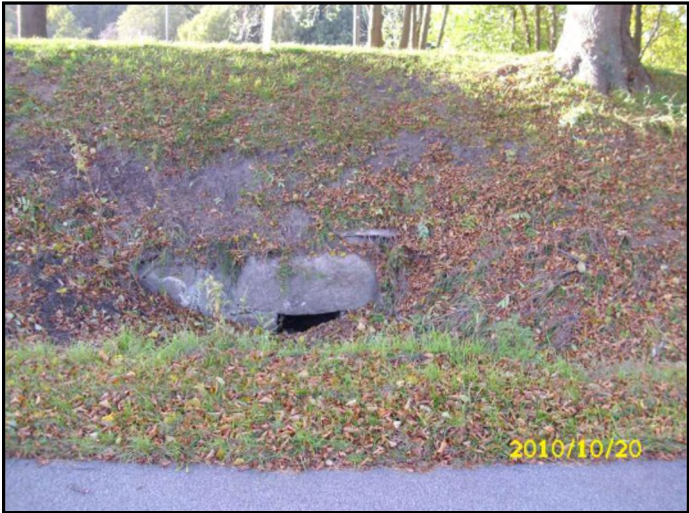
Nr.: 1936-004\_001\_go.JPG

Störfaktoren: Verrohrt , Straßengraben offen mit Gewässer verbunden (in 1 oder mehr Richtungen). Gefahr, dass Otter diese Rinnen hochwandern und dann am Ende auf die Straße laufen.

Brückentyp: Rohrdurchlass  
Durchlaß Durchmesser: k.A.  
Lichte Breite [m]: 0  
Lichte Höhe [m]: 0  
Bermen-Anzahl: keine  
Bermenform: keine  
Bermen-Neigung: keine  
Bermen-Breite [m]: keine  
Bermen-Verfügbar: keine  
keine

Bedeutung im Habitatverbund: mittel  
Verkehrsdichte: mittel  
Brückenindex: 0  
Durchlass-Tauglichkeit: ungeeignet

| Kastendurchlass/Maul eins. Berme | <input checked="" type="checkbox"/> | Verrohrung öffnen | <input type="checkbox"/> |
| Trockenröhre einbringen | <input checked="" type="checkbox"/> | Komplexmaßnahmen notwendig | <input type="checkbox"/> |
