Einschätzung von Durchlass-Bauwerken und Gefährdung des Fischotters

Aufnahme Nummer: 1936-005 Aufnahme-Datum: 20.10.2010

Gewässername: Hellbach
Lage: Ortsausgang Kröpeliner Stadtholz
Straße: L 11
Landesstraße
Totfunde: 0

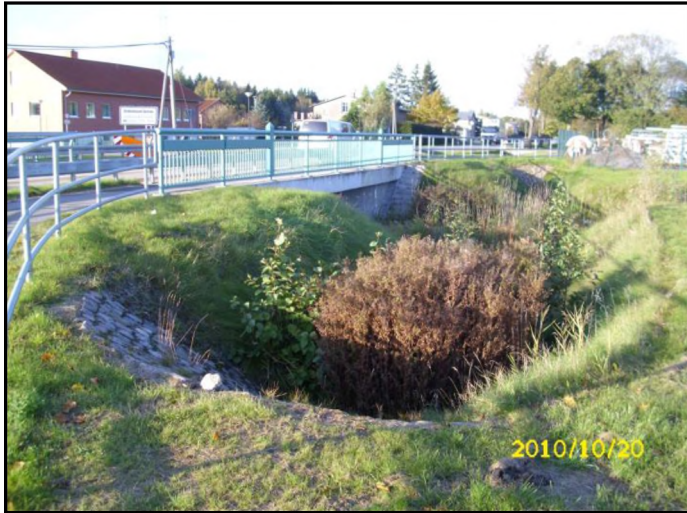
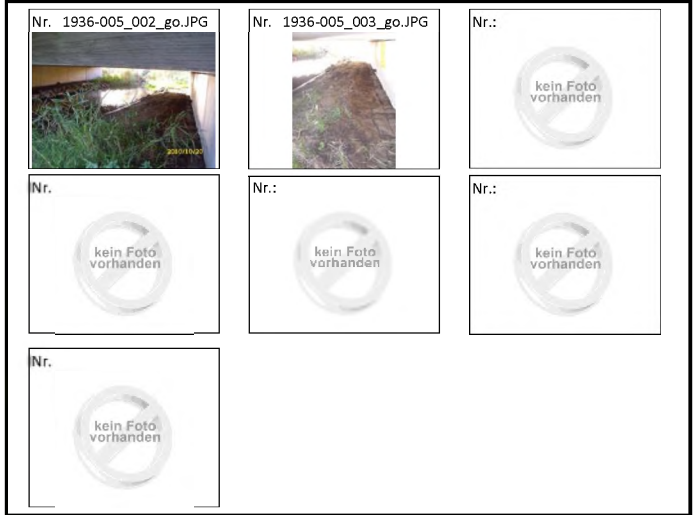
Nr.: 1936-005_001_go.JPG

Brückentyp: Kastenbrücke Durchlaß Durchmesser: k.A.

Lichte Breite [m]: 7
Lichte Höhe [m]: 1 Brückenlänge [m]: 13

Bermen-Anzahl: beidseitig
Bermenform: DU natur
DU natur

Bermen-Neigung: 0-15° Bermen-Breite [m]: 1,2
0-15° 2,4

Bermen-Verfügbar: wechselnd, mehr troc
wechselnd, mehr troc

Bedeutung im Habitatverbund: sehr hoch
Verkehrsdichte: mittel
Brückenindex: 0,538
Durchlass-Tauglichkeit: gut geeignet

Mit hochwassersicherer Berme ist die Brücke geeignet (1).
