# Einschätzung von Durchlass-Bauwerken und Gefährdung des Fischotters

Aufnahme Nummer: 1936-028

Aufnahme-Datum: 22.10.2010

Gewässername: Hellbach  
Lage: Neubukow Hellbach Reriker Str.  
Straße: k.A.  
sonstige Straße  
Todfunde: 0

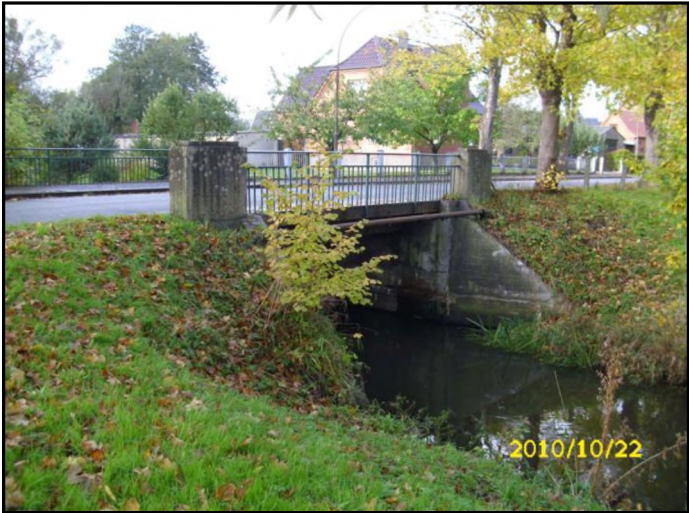
Nr.: 1936-028\_001\_go.JPG

sonstige Störfaktoren: Bermen fehlen

Brückentyp: Kastenbrücke

Lichte Breite [m]: 4,5  
Lichte Höhe [m]: 1,5  
Bermen-Anzahl: keine  
Bermenform: keine  
keine

| Entfernung sonstige Hindernisse | <input type="checkbox"/> | Markierstruktur Laufbohle schwimmend | <input checked="" type="checkbox"/> |
| Kastendurchlass/Maul beids. Berme | <input checked="" type="checkbox"/> | Verrohrung öffnen | <input type="checkbox"/> |
