# Einschätzung von Durchlass-Bauwerken und Gefährdung des Fischotters

Aufnahme Nummer: 1937-004

Aufnahme-Datum: 19.10.2010

Gewässername: k.A.  
Lage: Konow  
Straße: K 8  
Kreisstraße  
Totfunde: 0

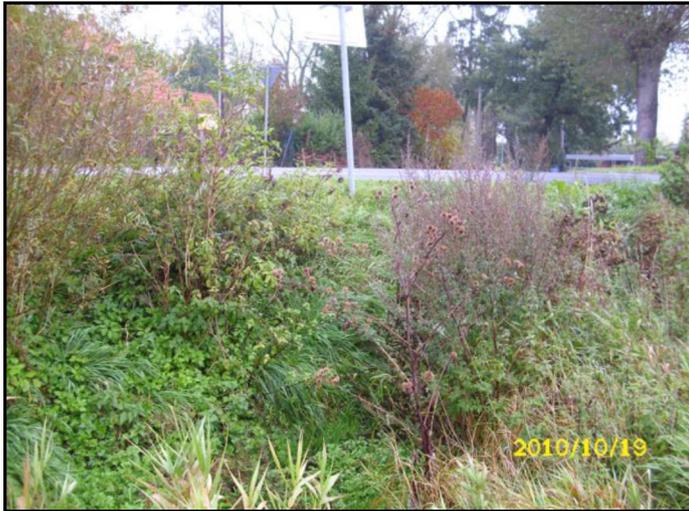
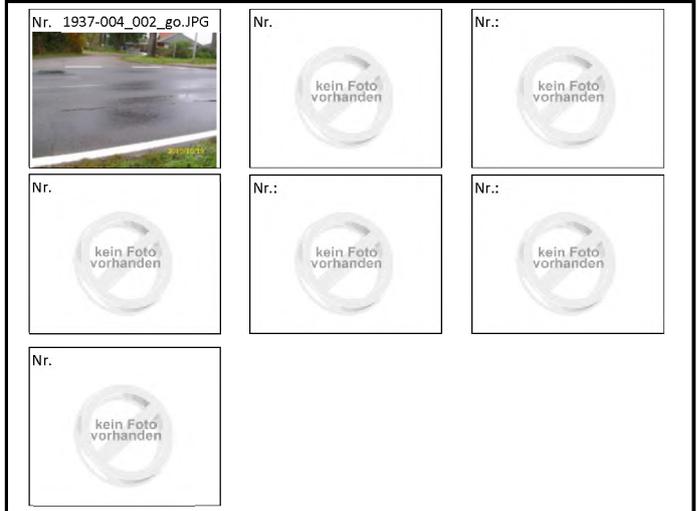
Nr.: 1937-004\_001\_go.JPG

Störfaktoren: Verrohrt , Straßengraben offen mit Gewässer verbunden (in 1 oder mehr Richtungen). Gefahr, dass Otter diese Rinnen hochwandern und dann am Ende auf die Straße laufen.

Knick im Gewässerverlauf. Gefahr, dass Otter den kürzesten Weg wählen

Brückentyp: Rohrdurchlass  
Durchlaß Durchmesser: k.A.

Bedeutung im Habitatverbund: mittel  
Verkehrsdichte: mittel  
Brückenindex: 0  
Durchlass-Tauglichkeit: ungeeignet

Geschwindigkeitsbegrenzung	<input checked="" type="checkbox"/>	Bermen an Ufer anbinden	<input type="checkbox"/>
Trockenröhre einbringen	<input type="checkbox"/>	Wiesenzufahrten verlegen	<input type="checkbox"/>
		Komplexmaßnahmen notwendig	<input checked="" type="checkbox"/>
