Einschätzung von Durchlass-Bauwerken und Gefährdung des Fischotters

Aufnahme Nummer: 1940-004

Aufnahme-Datum: 23.06.2010

Gewässername: k.A.
Lage: westl. Klein Tessin
Straße: B 110
Bundesstraße
Todfunde: 0

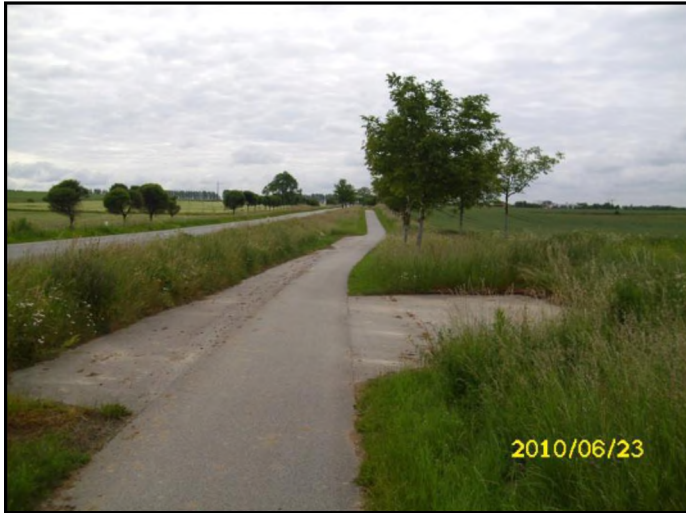
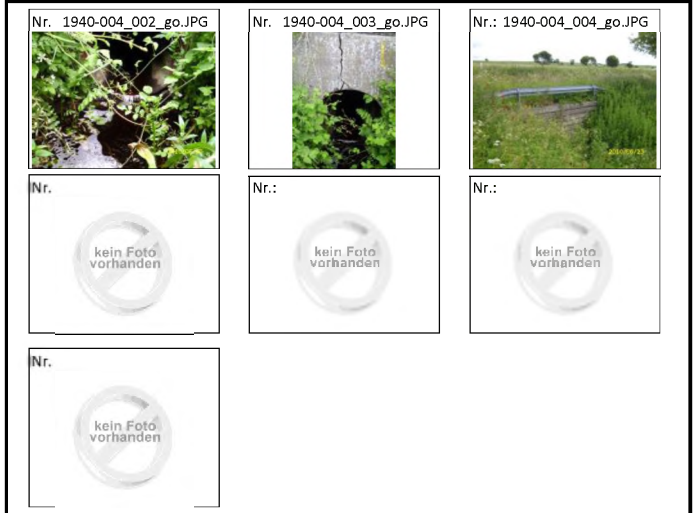
Nr.: 1940-004_001_go.JPG

Störfaktoren: Flutungsgefahr , Böschung ungünstig für wandernde Tiere (zum Gewässer steiler und tiefer als Böschung zur Straße) , Ungünstiges 'Länge zu Durchmesser'-Verhältnis

Knick im Gewässerverlauf. Gefahr, dass Otter den kürzesten Weg wählen , Parallelweg, der Otter aus dem Wasser und damit auf die Böschung und dichter an die Straße führt.

Brückentyp: Rohrdurchlass

Lichte Breite [m]: 0,6
Lichte Höhe [m]: 0,4

Brückenlänge [m]: 19

Bedeutung im Habitatverbund: sehr hoch
Verkehrsdichte: hoch
Brückenindex: 0,013
Durchlass-Tauglichkeit: ungeeignet

Geschwindigkeitsbegrenzung	<input type="checkbox"/>	Bermen an Ufer anbinden	<input type="checkbox"/>
Trockenröhre einbringen	<input checked="" type="checkbox"/>	Wiesenzufahrten verlegen	<input type="checkbox"/>
		Komplexmaßnahmen notwendig	<input type="checkbox"/>
