Einschätzung von Durchlass-Bauwerken und Gefährdung des Fischotters

Aufnahme Nummer: 1940-014

Aufnahme-Datum: 23.06.2010

Gewässername: Reppeliner Bach
Lage: Tessin Richtung Hooge Liedt
Straße: L 18
Landesstraße
Todfunde: 1

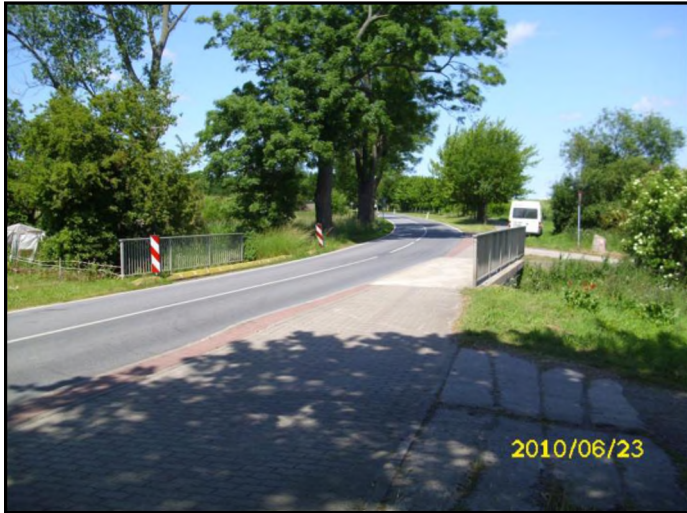
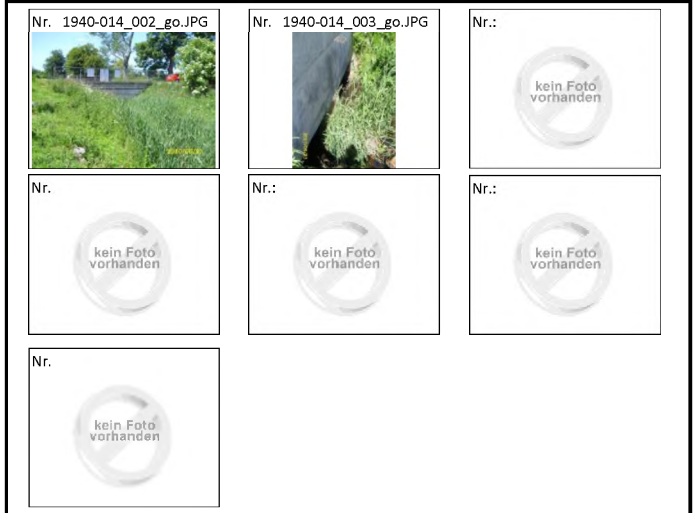
Nr.: 1940-014_001_go.JPG

Störfaktoren: Flutungsgefahr , Böschung ungünstig für wandernde Tiere (zum Gewässer steiler und tiefer als Böschung zur Straße) , Ungünstiges 'Länge zu Durchmesser'-Verhältnis

Parallelweg, der Otter aus dem Wasser und damit auf die Böschung und dichter an die Straße führt.

Brückentyp: Kastendurchlass

Lichte Breite [m]: 1,2
Lichte Höhe [m]: 0,8

Brückenlänge [m]: 10

Bedeutung im Habitatverbund: sehr hoch
Verkehrsdichte: mittel
Brückenindex: 0,096
Durchlass-Tauglichkeit: ungeeignet

Geschwindigkeitsbegrenzung	<input type="checkbox"/>	Bermen an Ufer anbinden	<input type="checkbox"/>
Trockenröhre einbringen	<input checked="" type="checkbox"/>	Wiesenzufahrten verlegen	<input type="checkbox"/>
		Komplexmaßnahmen notwendig	<input type="checkbox"/>
