# Einschätzung von Durchlass-Bauwerken und Gefährdung des Fischotters

Aufnahme Nummer: 1940-016 Aufnahme-Datum: 23.06.2010

Gewässername: k.A.  
Lage: Barkvieren  
Straße: k.A.  
sonstige Straße  
Todfunde: 0

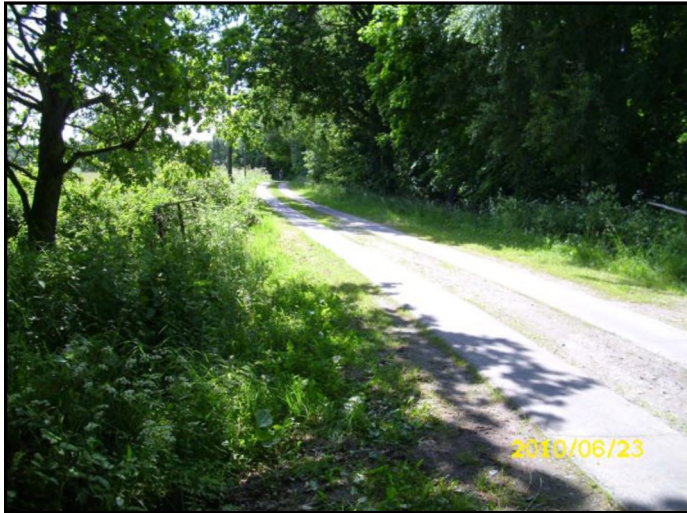
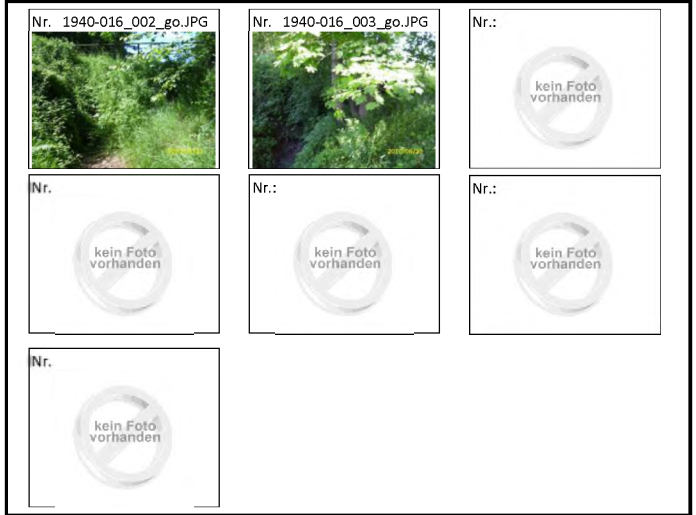
Nr.: 1940-016\_001\_go.JPG

Störfaktoren: Durchlass vollständig geflutet , Böschung ungünstig für wandernde Tiere (zum Gewässer steiler und tiefer als Böschung zur Straße) , Ungünstiges 'Länge zu Durchmesser'-Verhältnis

Brückentyp: Rohrdurchlass Durchlaß Durchmesser: k.A.  
Lichte Breite [m]: 0  
Lichte Höhe [m]: 0 Brückenlänge [m]: 8  
Bermen-Anzahl: keine  
Bermenform: keine  
keine  
Bermen-Neigung: keine Bermen-Breite [m]: keine  
keine  
Bermen-Verfügbar: keine  
keine

**Priorität Festlegung: hoch**

Geschwindigkeitsbegrenzung	<input type="checkbox"/>	Bermen an Ufer anbinden	<input type="checkbox"/>
Trockenröhre einbringen	<input checked="" type="checkbox"/>	Wiesenzufahrten verlegen	<input type="checkbox"/>
		Komplexmaßnahmen notwendig	<input type="checkbox"/>
