# Einschätzung von Durchlass-Bauwerken und Gefährdung des Fischotters

Aufnahme Nummer: 1940-017 Aufnahme-Datum: 23.06.2010

Gewässername: Reppeliner Bach  
Lage: Reppelin  
Straße: L 19  
Landesstraße  
Totfunde: 0

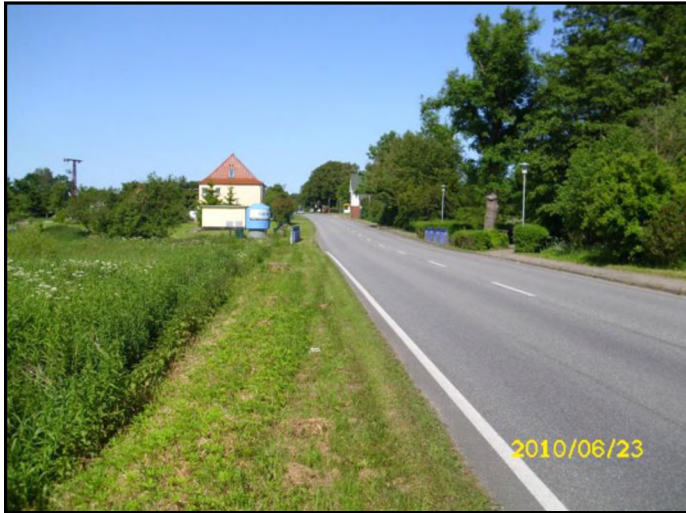
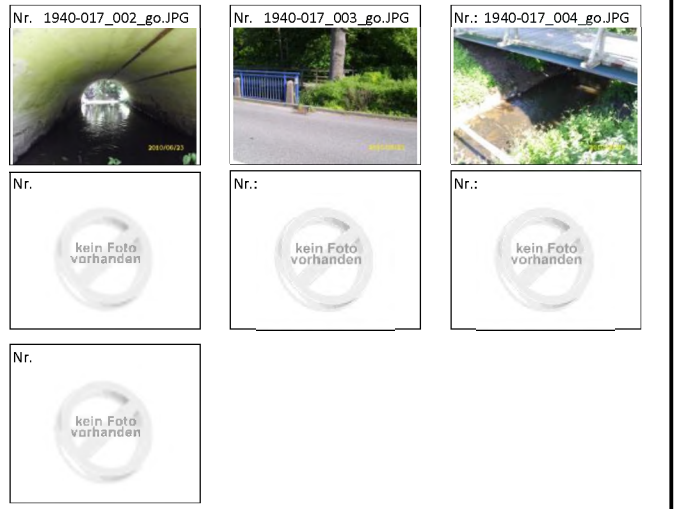
Nr.: 1940-017\_001\_go.JPG

Störfaktoren: Ungünstiges 'Länge zu Durchmesser'-Verhältnis , Turbulenzen oder Turbulenzengefahr nach Regen usw.

Parallelweg, der Otter aus dem Wasser und damit auf die Böschung und dichter an die Straße führt.

Brückentyp: Bogenbrücke Durchlaß Durchmesser: k.A.

Lichte Breite [m]: 2,5  
Lichte Höhe [m]: 1,2 Brückenlänge [m]: 8

Bedeutung im Habitatverbund: sehr hoch  
Verkehrsdichte: mittel  
Brückenindex: 0,375  
Durchlass-Tauglichkeit: bedingt geeignet

| Kastendurchlass/Maul eins. Berme | <input type="checkbox"/> | Markierstruktur Podest | <input checked="" type="checkbox"/> |
| Kastendurchlass/Maul beids. Berme | <input checked="" type="checkbox"/> | Verrohrung öffnen | <input type="checkbox"/> |
