Einschätzung von Durchlass-Bauwerken und Gefährdung des Fischotters

Aufnahme Nummer: 1940-029 Aufnahme-Datum: 23.06.2010

Gewässername: k.A.
Lage: Wehendorf ri Lüsewitz
Straße: k.A.
sonstige Straße
Todfunde: 0

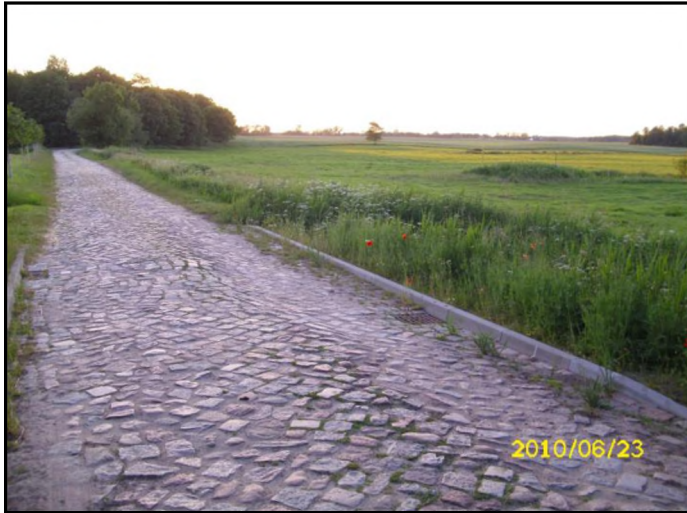
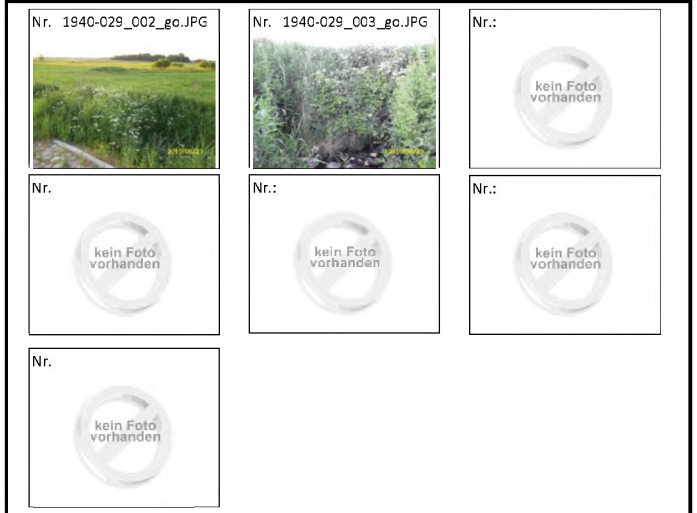
Nr.: 1940-029_001_go.JPG

Störfaktoren: Flutungsgefahr , Böschung ungünstig für wandernde Tiere (zum Gewässer steiler und tiefer als Böschung zur Straße) , Ungünstiges 'Länge zu Durchmesser'-Verhältnis
Knick im Gewässerverlauf. Gefahr, dass Otter den kürzesten Weg wählen , Turbulenzen oder Turbulenzengefahr nach Regen usw.
sonstige Störfaktoren: Uferlinie verengt oder wird vom Bauwerk unterbrochen

Brückentyp: Rohrdurchlass Durchlaß Durchmesser: k.A.
Lichte Breite [m]: 0,6
Lichte Höhe [m]: 0,5 Brückenlänge [m]: 9
Bermen-Anzahl: keine
Bermenform: keine
Bermen-Neigung: keine Bermen-Breite [m]: keine
keine keine
Bermen-Verfügbar: keine

Bedeutung im Habitatverbund: sehr hoch
Verkehrsdichte: gering
Brückenindex: 0,033
Durchlass-Tauglichkeit: ungeeignet

Trennung Wehr Durchlass	<input type="checkbox"/>	keine notwendig	<input checked="" type="checkbox"/>
Installation oberhalb Wehr	<input type="checkbox"/>	Markierstruktur Steinsch	<input type="checkbox"/>
Installation unterhalb Wehr	<input type="checkbox"/>	Markierstruktur Ufersubstrat	<input type="checkbox"/>
Entfernung Rechen	<input type="checkbox"/>	Markierstruktur Laufbohle fest	<input type="checkbox"/>
Entfernung sonstige Hindernisse	<input type="checkbox"/>	Markierstruktur Laufbohle schwimmend	<input type="checkbox"/>
Kastendurchlass/Maul eins. Berme	<input checked="" type="checkbox"/>	Markierstruktur Podest	<input type="checkbox"/>
Kastendurchlass/Maul beids. Berme	<input type="checkbox"/>	Verrohrung öffnen	<input type="checkbox"/>
Markierstruktur einseitig	<input type="checkbox"/>	Leit-/Schutzzäune notwendig	<input type="checkbox"/>
Markierstruktur beidseitig	<input type="checkbox"/>	Leitstrukturen/ -senken einrichten	<input type="checkbox"/>
