Einschätzung von Durchlass-Bauwerken und Gefährdung des Fischotters

Aufnahme Nummer: 1941-005

Aufnahme-Datum: 22.06.2010

Gewässername: k.A.
Lage: Grammow
Straße: K 24
Kreisstraße
Todfunde: 1

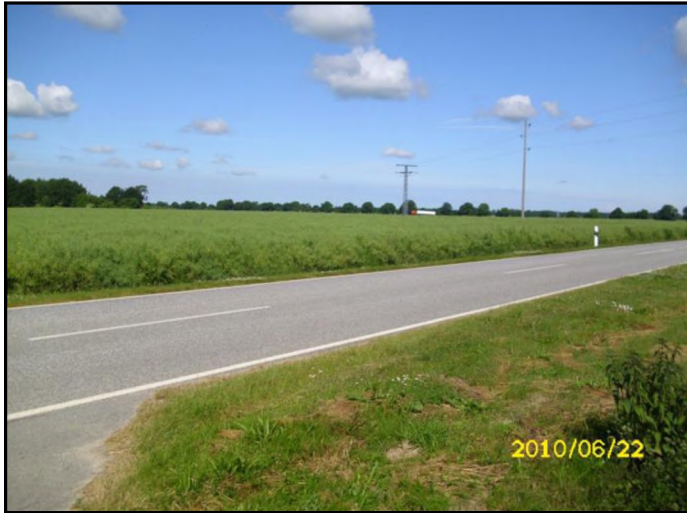
Nr.: 1941-005_001_go.JPG

Störfaktoren: Durchlass fehlt

Brückentyp: kein Durchlass Durchlaß Durchmesser: k.A.

Bedeutung im Habitatverbund: gering
Verkehrsdichte: mittel
Brückenindex: 0
Durchlass-Tauglichkeit: ungeeignet

Kreisstr.(u.Autobahn)durchschneiden ein Gebiet m.einerseits weit verstreut)mehreren kleinen Söllen u.andererseits einem ausgedehnten Komplex aus Söllen, Mooren/Wald.Hier können d.Tiere eigentlich überall wandern.Lenkung u.Maßnahmen nicht mögl.
