# Einschätzung von Durchlass-Bauwerken und Gefährdung des Fischotters

Aufnahme Nummer: 1942-013

Aufnahme-Datum: 16.06.2010

Gewässername: k.A.  
Lage: Tribsees ost  
Straße: k.A.  
sonstige Straße  
Todfunde: 0

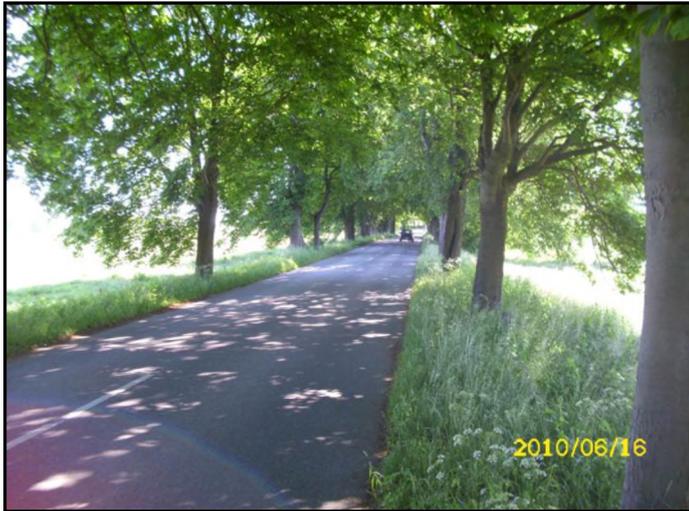
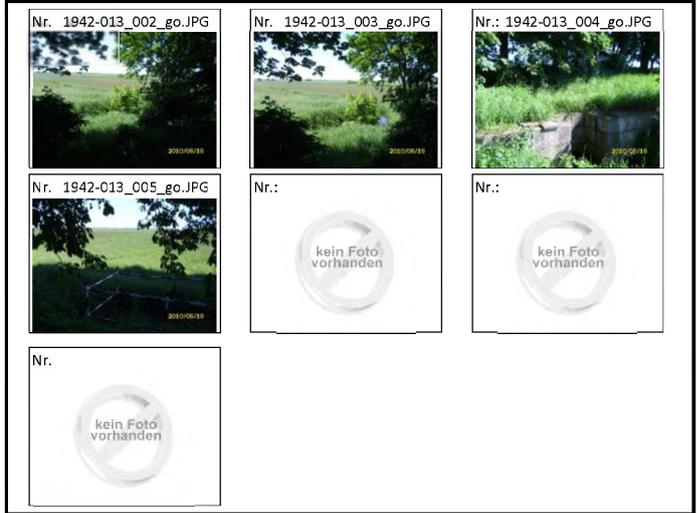
Nr.: 1942-013\_001\_go.JPG

Knick im Gewässerverlauf. Gefahr, dass Otter den kürzesten Weg wählen , Zufahrt Wiese/Feld, der Otter aus dem Wasser und damit auf die Böschung und dichter an die Straße führt.

Bedeutung im Habitatverbund: mittel  
Verkehrsdichte: mittel  
Brückenindex: 0  
Durchlass-Tauglichkeit: ungeeignet

Trennung Wehr Durchlass	<input type="checkbox"/>	keine notwendig	<input type="checkbox"/>
Installation oberhalb Wehr	<input type="checkbox"/>	Markierstruktur Steinsch	<input type="checkbox"/>
Installation unterhalb Wehr	<input type="checkbox"/>	Markierstruktur Ufersubstrat	<input type="checkbox"/>
Entfernung Rechen	<input type="checkbox"/>	Markierstruktur Laufbohle fest	<input type="checkbox"/>
Entfernung sonstige Hindernisse	<input type="checkbox"/>	Markierstruktur Laufbohle schwimmend	<input type="checkbox"/>
Kastendurchlass/Maul eins. Berme	<input type="checkbox"/>	Markierstruktur Podest	<input type="checkbox"/>
Kastendurchlass/Maul beids. Berme	<input checked="" type="checkbox"/>	Verrohrung öffnen	<input type="checkbox"/>
Markierstruktur einseitig	<input type="checkbox"/>	Leit-/Schutzzäune notwendig	<input checked="" type="checkbox"/>
Markierstruktur beidseitig	<input type="checkbox"/>	Leitstrukturen/ -senken einrichten	<input checked="" type="checkbox"/>

Geschwindigkeitsbegrenzung	<input type="checkbox"/>	Bermen an Ufer anbinden	<input type="checkbox"/>
Trockenröhre einbringen	<input type="checkbox"/>	Wiesenzufahrten verlegen	<input checked="" type="checkbox"/>
		Komplexmaßnahmen notwendig	<input type="checkbox"/>
