# Einschätzung von Durchlass-Bauwerken und Gefährdung des Fischotters

Aufnahme Nummer: 1943-107

Aufnahme-Datum: 15.06.2010

Gewässername: Ibitzgraben  
Lage: Zarnekow  
Straße: K 13  
Kreisstraße  
Todfunde: 0

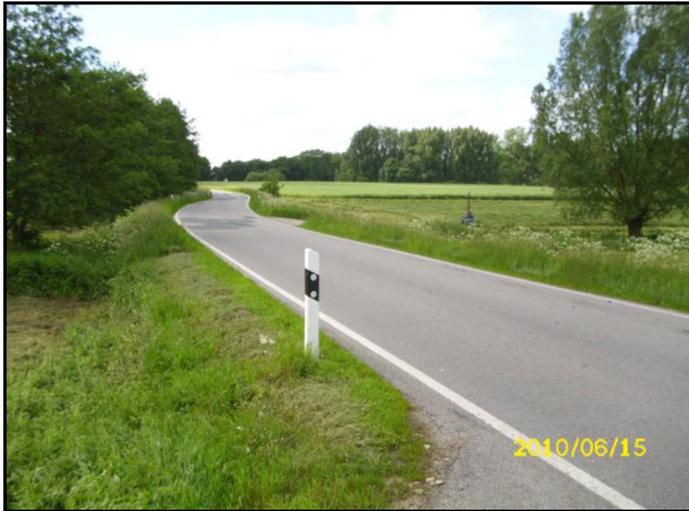
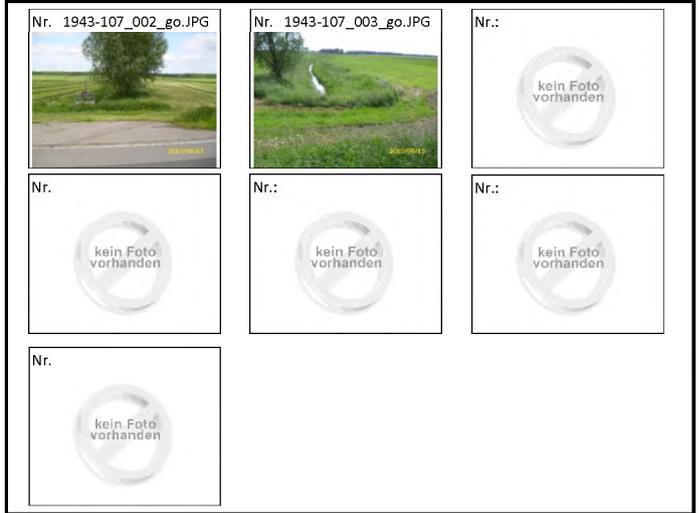
Nr.: 1943-107\_001\_go.JPG

Störfaktoren: Wehr/Stau , Böschung ungünstig für wandernde Tiere (zum Gewässer steiler und tiefer als Böschung zur Straße).

Ungünstiges 'Länge zu Durchmesser'-Verhältnis , Zufahrt Wiese/Feld, der Otter aus dem Wasser und damit auf die Böschung und dichter an die Straße führt.

Brückentyp: Rohrdurchlass  
Durchlaß Durchmesser: k.A.

Bedeutung im Habitatverbund: sehr hoch  
Verkehrsdichte: mittel  
Brückenindex: 0  
Durchlass-Tauglichkeit: ungeeignet

Trennung Wehr Durchlass	<input checked="" type="checkbox"/>	keine notwendig	<input type="checkbox"/>
Installation oberhalb Wehr	<input type="checkbox"/>	Markierstruktur Steinsch	<input type="checkbox"/>
Installation unterhalb Wehr	<input type="checkbox"/>	Markierstruktur Ufersubstrat	<input type="checkbox"/>
Entfernung Rechen	<input type="checkbox"/>	Markierstruktur Laufbohle fest	<input type="checkbox"/>
Entfernung sonstige Hindernisse	<input type="checkbox"/>	Markierstruktur Laufbohle schwimmend	<input type="checkbox"/>
Kastendurchlass/Maul eins. Berme	<input type="checkbox"/>	Markierstruktur Podest	<input type="checkbox"/>
Kastendurchlass/Maul beids. Berme	<input checked="" type="checkbox"/>	Verrohrung öffnen	<input type="checkbox"/>
Markierstruktur einseitig	<input type="checkbox"/>	Leit-/Schutzzäune notwendig	<input type="checkbox"/>
Markierstruktur beidseitig	<input type="checkbox"/>	Leitstrukturen/ -senken einrichten	<input checked="" type="checkbox"/>

Geschwindigkeitsbegrenzung	<input type="checkbox"/>	Bermen an Ufer anbinden	<input type="checkbox"/>
Trockenröhre einbringen	<input checked="" type="checkbox"/>	Wiesenzufahrten verlegen	<input checked="" type="checkbox"/>
		Komplexmaßnahmen notwendig	<input type="checkbox"/>
