Einschätzung von Durchlass-Bauwerken und Gefährdung des Fischotters

Aufnahme Nummer: 1944-001

Aufnahme-Datum: 04.03.2009

Gewässername: Gottholzgraben
Lage: Zufahrt zu Zarnekla
Straße: K 8
Kreisstraße
Todfunde: 0

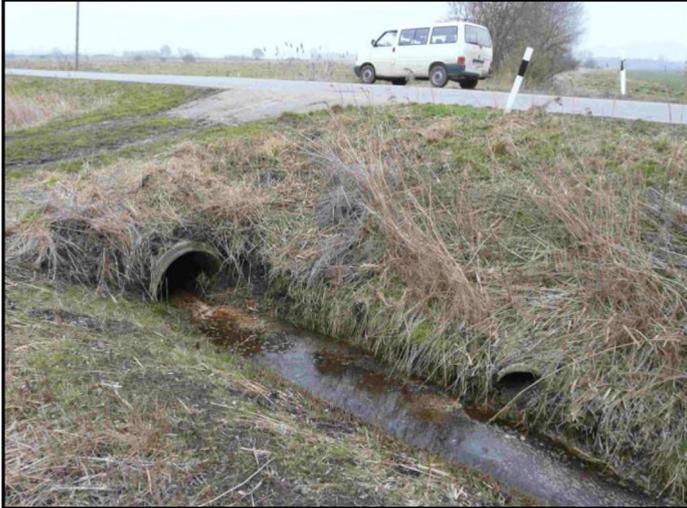
Nr.: 1944-001_001_go.JPG

Brückentyp: Rohrdurchlass

Durchlaß Durchmesser: 0,4

Lichte Breite [m]: 0,2
Lichte Höhe [m]: 0,2

Bedeutung im Habitatverbund: hoch
Verkehrsdichte: gering
Brückenindex: 0,002
Durchlass-Tauglichkeit: unpassierbar

Priorität Festlegung: sehr hoch
