Einschätzung von Durchlass-Bauwerken und Gefährdung des Fischotters

Aufnahme Nummer: 1944-002 Aufnahme-Datum: 04.03.2009

Gewässername: Ibitzgraben
Lage: Zarnekla Wiese
Straße: K 8
Kreisstraße
Totfunde: 0

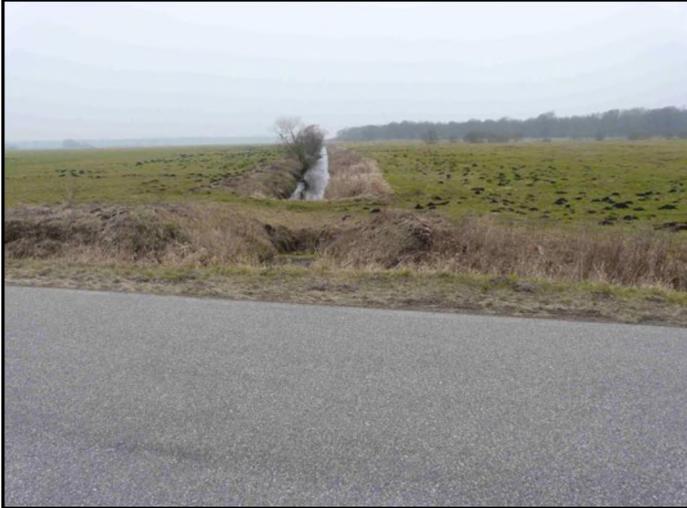
Nr.: 1944-002_001_go.JPG

sonstige Störfaktoren: Wiesenzufahrten, DL geflutet

Durchlass vollständig geflutet?

Bedeutung im Habitatverbund: sehr hoch
Verkehrsdichte: gering
Brückenindex: 0
Durchlass-Tauglichkeit: unpassierbar

Geschwindigkeitsbegrenzung	<input type="checkbox"/>	Bermen an Ufer anbinden	<input type="checkbox"/>
Trockenröhre einbringen	<input type="checkbox"/>	Wiesenzufahrten verlegen	<input type="checkbox"/>
		Komplexmaßnahmen notwendig	<input checked="" type="checkbox"/>

"Bei Um- oder Neubau von Straße oder Durchlaß unbedingt detailliertes Gutachten notwendig."
