# Einschätzung von Durchlass-Bauwerken und Gefährdung des Fischotters

Aufnahme Nummer: 1944-004

Aufnahme-Datum: 04.03.2009

Gewässername: k.A.  
Lage: südöstlich Zarnekla  
Straße: Dorfverbindung  
sonstige Straße  
Todfunde: 0

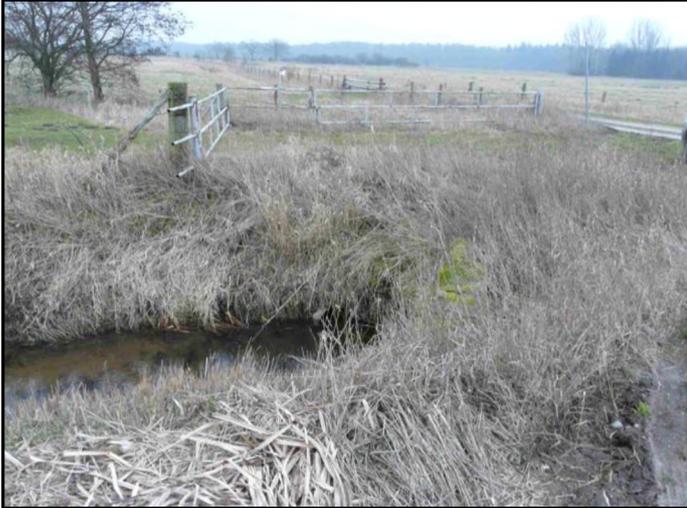
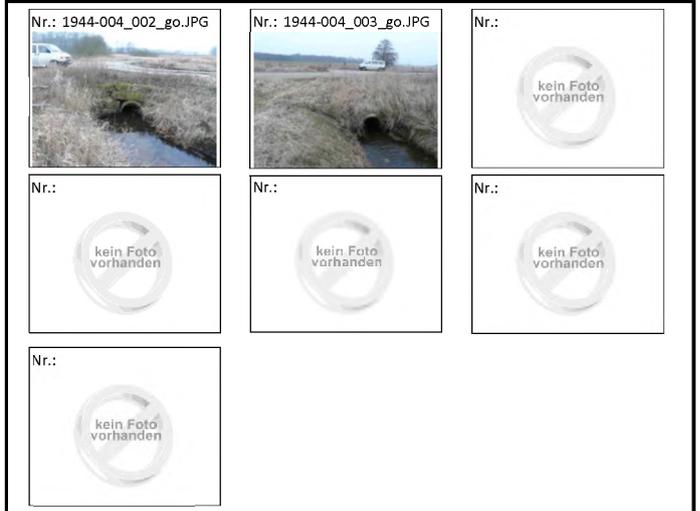
Nr.: 1944-004\_001\_go.JPG

Brückentyp: Rohrdurchlass

Lichte Breite [m]: 1  
Lichte Höhe [m]: 0,6

Bedeutung im Habitatverbund: hoch  
Verkehrsdichte: sehr gering  
Brückenindex: 0  
Durchlass-Tauglichkeit: unpassierbar

Geschwindigkeitsbegrenzung	<input type="checkbox"/>	Bermen an Ufer anbinden	<input type="checkbox"/>
Trockenröhre einbringen	<input type="checkbox"/>	Wiesenzufahrten verlegen	<input type="checkbox"/>
		Komplexmaßnahmen notwendig	<input checked="" type="checkbox"/>

"Rege genutzter Plattenweg! Detailplanung erforderlich"
