Einschätzung von Durchlass-Bauwerken und Gefährdung des Fischotters

Aufnahme Nummer: 1944-101

Aufnahme-Datum: 16.12.2009

Gewässername: k.A.
Lage: Nördl. Düvier
Straße: K 21
Kreisstraße
Todfunde: 0

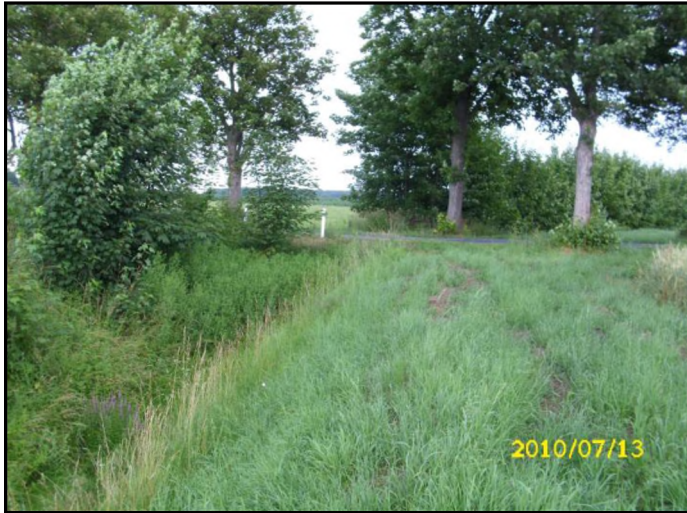
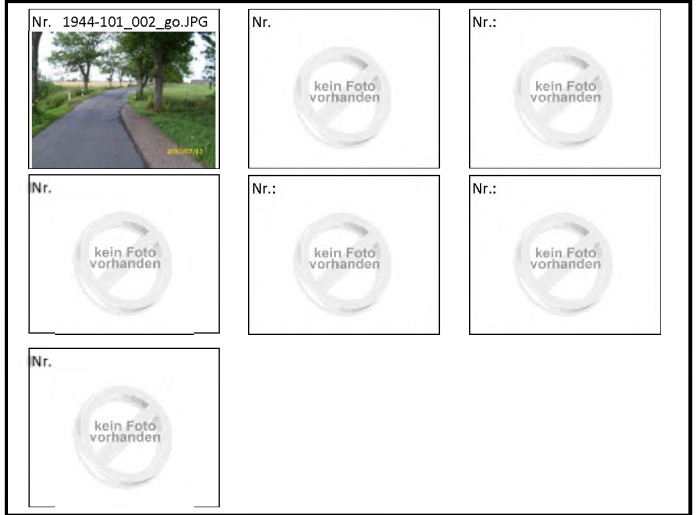
Nr.: 1944-101_001_go.JPG

Brückentyp: Rohrdurchlass

Bedeutung im Habitatverbund: gering
Verkehrsdichte: mittel
Brückenindex: 0
Durchlass-Tauglichkeit: ungeeignet

Geschwindigkeitsbegrenzung	<input type="checkbox"/>	Bermen an Ufer anbinden	<input type="checkbox"/>
Trockenröhre einbringen	<input checked="" type="checkbox"/>	Wiesenzufahrten verlegen	<input type="checkbox"/>
		Komplexmaßnahmen notwendig	<input type="checkbox"/>
