Einschätzung von Durchlass-Bauwerken und Gefährdung des Fischotters

Aufnahme Nummer: 1944-103

Aufnahme-Datum: 09.08.2010

Gewässername: Jarpenbeek
Lage: Vietlipp a20
Straße: A 20
Autobahn
Todfunde: 0

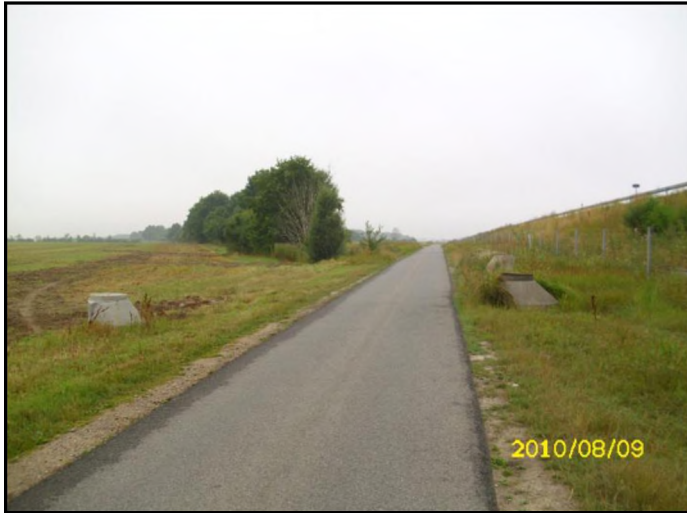
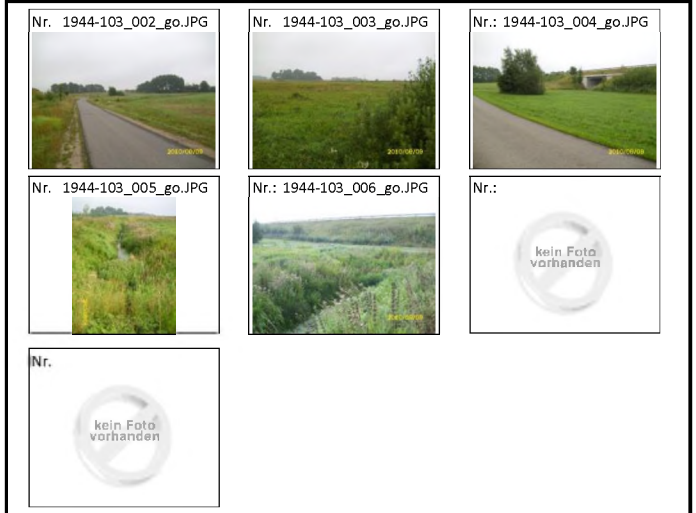
Nr.: 1944-103_001_go.JPG

Graben endet ca. 10m vor der Autobahn. Etwa 100m nach rechts liegt eine Unterführung für eine Ortverbindungsstraße mit Bermen aus Erde, die auch von Dachs, Reh usw. genutzt wird. Der Wechsel am Graben war sehr ausgeprägt, Otterlosung oder Trittsiegel fehlten aber. Wichtig ist, dass der Zaun in diesem Bereich (solange es keinen geeigneten Durchlass gibt) in Ordnung und dicht ist.

Geschwindigkeitsbegrenzung	<input type="checkbox"/>	Bermen an Ufer anbinden	<input type="checkbox"/>
Trockenröhre einbringen	<input checked="" type="checkbox"/>	Wiesenzufahrten verlegen	<input type="checkbox"/>
		Komplexmaßnahmen notwendig	<input type="checkbox"/>
