Einschätzung von Durchlass-Bauwerken und Gefährdung des Fischotters

Aufnahme Nummer: 1944-105 Aufnahme-Datum: 09.08.2010

Gewässername: k.A.
Lage: östl. Vietlipp a20
Straße: A 20
Autobahn
Totfunde: 0

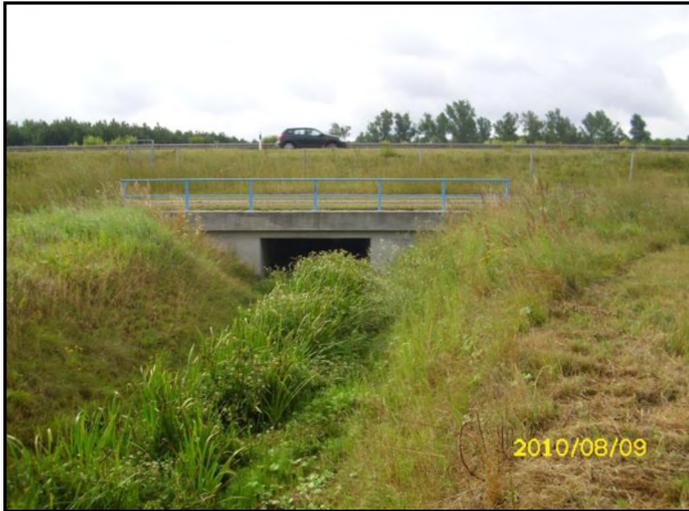
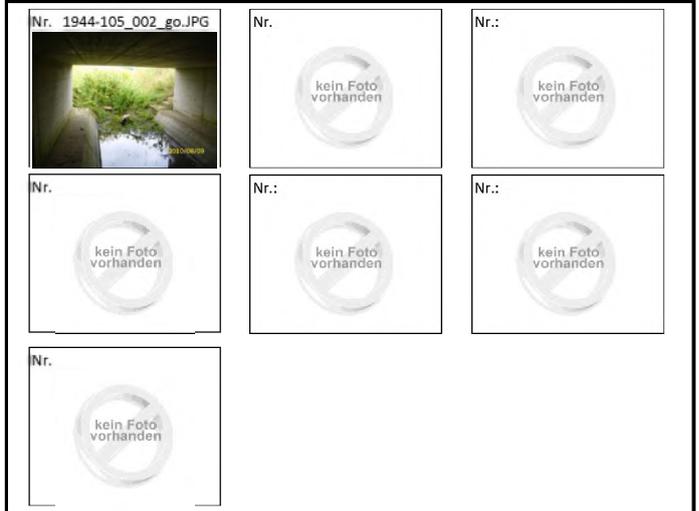
Nr.: 1944-105_001_go.JPG

Störfaktoren: Böschung ungünstig für wandernde Tiere (zum Gewässer steiler und tiefer als Böschung zur Straße). , Ungünstiges 'Länge zu Durchmesser'-Verhältnis

Parallelweg, der Otter aus dem Wasser und damit auf die Böschung und dichter an die Straße führt.

Brückentyp: Kastenbrücke Durchlaß Durchmesser: k.A.

Lichte Breite [m]: 3,4
Lichte Höhe [m]: 1,8 Brückenlänge [m]: 50
Bermen-Anzahl: beidseitig
Bermenform: DU Beton
DU Beton

Bermen-Neigung: >45° Bermen-Breite [m]: 0,4
>45° 0,4

Bermen-Verfügbar: bei extremen Hochwa
bei extremen Hochwa

Bedeutung im Habitatverbund: sehr hoch
Verkehrsdichte: hoch
Brückenindex: 0,122
Durchlass-Tauglichkeit: bedingt geeignet

Die Poggendorfer Trebel ist nicht nur ein wichtiger Korridor, sondern auch Lebensraum für mehrere Tierarten. Dieser Punkt liegt dicht an der Poggendorfer Trebel und hat deshalb einen hohen Verbundwert. Das Wäldchen könnte Versteck bieten an Fähen. Ve rstecke sind etwas, was an der Poggendorfer Trebel nur wenig vorhanden ist.
