Einschätzung von Durchlass-Bauwerken und Gefährdung des Fischotters

Aufnahme Nummer: 1945-005

Aufnahme-Datum: 04.03.2009

Gewässername: k.A.
Lage: in Treuen
Straße: Dorfstraße
sonstige Straße
Todfunde: 0

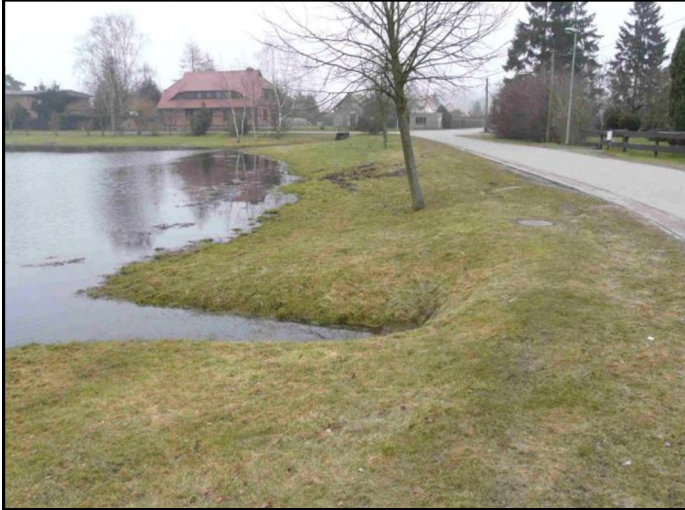
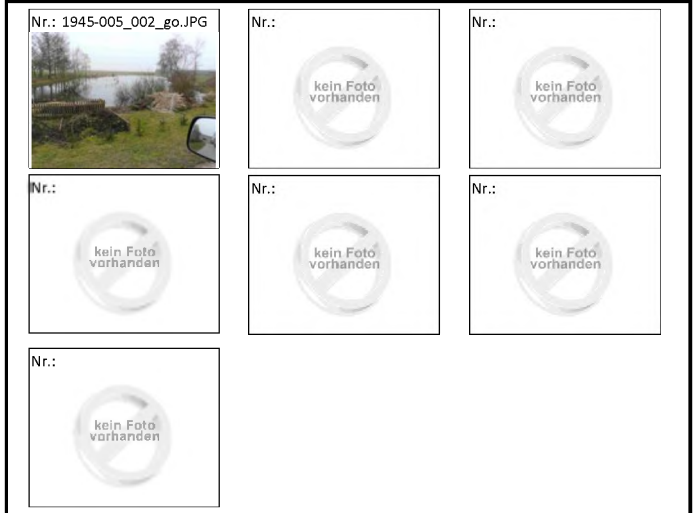
Nr.: 1945-005_001_go.JPG

Brückentyp: Rohrdurchlass
Durchlaß Durchmesser: k.A.

Bedeutung im Habitatverbund: gering
Verkehrsdichte: sehr gering
Brückenindex: 0
Durchlass-Tauglichkeit: unpassierbar

Geschwindigkeitsbegrenzung	<input type="checkbox"/>	Bermen an Ufer anbinden	<input type="checkbox"/>
Trockenröhre einbringen	<input type="checkbox"/>	Wiesenzufahrten verlegen	<input type="checkbox"/>
		Komplexmaßnahmen notwendig	<input checked="" type="checkbox"/>

"Beide Dorfteiche/Sölle betrachtet, einer abflußlos. Bei Arbeiten an Gewässern und/oder Straßen Detailplanung notwendig"
