Einschätzung von Durchlass-Bauwerken und Gefährdung des Fischotters

Aufnahme Nummer: 1945-006

Gewässername: Schwinge
Lage: zwischen Treue und Zarrentin
Straße: Feldweg
sonstige Straße
Todfunde: 0

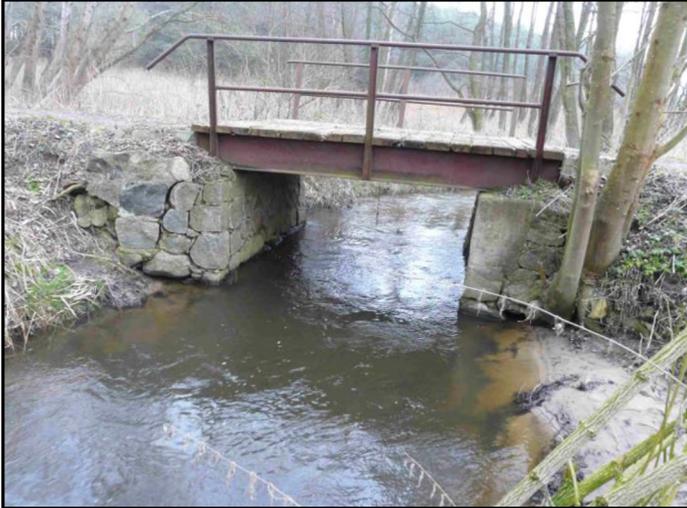
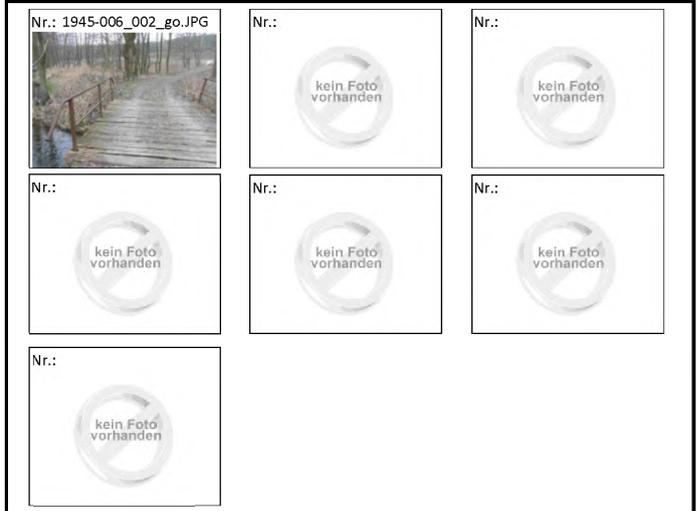
Nr.: 1945-006_001_go.JPG

sonstige Störfaktoren: Fließbetteinengung

Brückentyp: Kastenbrücke

Lichte Breite [m]: 2
Lichte Höhe [m]: 1,5
Bermen-Anzahl: keine
Bermenform: k.A.

Passagemöglichkeit für: keine
Bottleneck:
Fähengebiet:

Bedeutung im Habitatverbund: sehr hoch
Verkehrsdichte: sehr gering
Brückenindex: 1
Durchlass-Tauglichkeit: wenig geeignet

"Weg nicht befestigen! Bei notwendiger Erneuerung der Brücke diese größer gestalten und mit Bermen ausstatten, da Ausbau des Weges wohl nicht zu verhindern ist??!"
