# Einschätzung von Durchlass-Bauwerken und Gefährdung des Fischotters

Aufnahme Nummer: 1945-101

Gewässername: Poggendorfer Trebel  
Lage: Ö Kandelin  
Straße: L 26  
Landesstraße  
Totfunde: 0

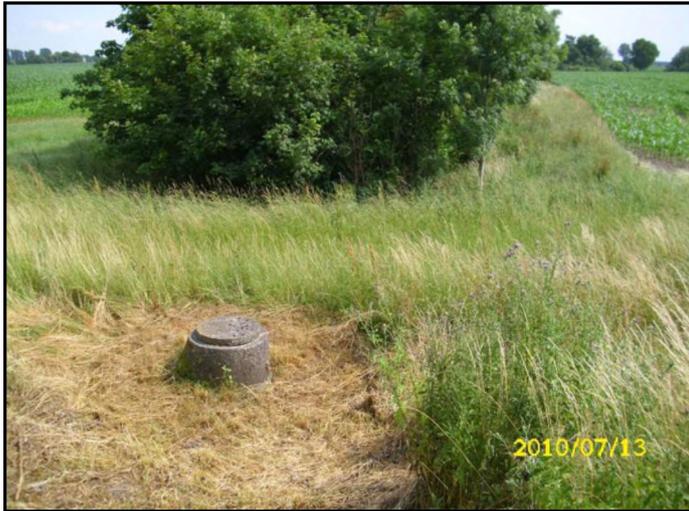
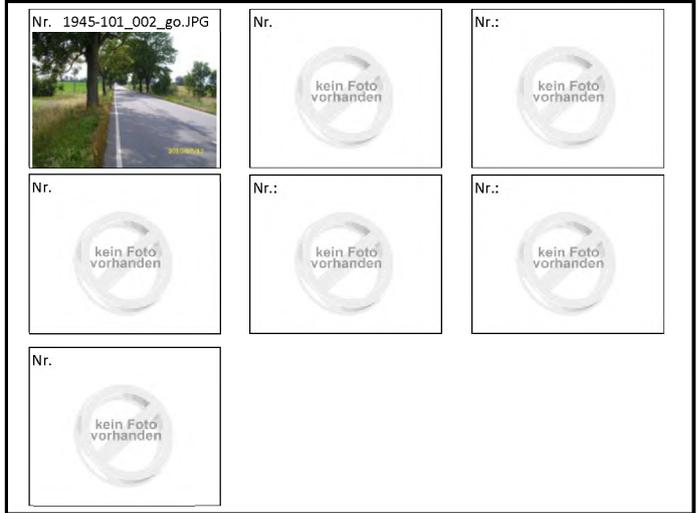
Nr.: 1945-101\_001\_go.JPG

Gewässertyp: Vorfluter  
Gewässerbreite [m]: 1  
Gewässerverlauf: fast linear  
Gewässertiefe [m]: 0,5  
Gewässer-Profil: k.A.  
trapezförmig  
Fließgeschwindigkeit: schnell fließend  
Uferbefestigung: Keine Befestigung oder strukturarmes Ufer.

Störfaktoren: Wehr/Stau , Böschung ungünstig für wandernde Tiere (zum Gewässer steiler und tiefer als Böschung zur Straße).

Ungünstiges 'Länge zu Durchmesser'-Verhältnis , Zufahrt Wiese/Feld, der Otter aus dem Wasser und damit auf die Böschung und dichter an die Straße führt.

Brückentyp: Rohrdurchlass  
Durchlaß Durchmesser: k.A.  
Lichte Breite [m]: 0  
Lichte Höhe [m]: 0  
Brückenlänge [m]: (Fuß 12, Verro  
Bermen-Anzahl: keine  
Bermenform: keine  
Bermen-Neigung: keine  
Bermen-Breite [m]: keine  
keine  
Bermen-Verfügbar: keine  
keine

Bedeutung im Habitatverbund: mittel  
Verkehrsdichte: mittel  
Brückenindex: 0  
Durchlass-Tauglichkeit: ungeeignet

Trennung Wehr Durchlass	<input type="checkbox"/>	keine notwendig	<input type="checkbox"/>
Installation oberhalb Wehr	<input type="checkbox"/>	Markierstruktur Steinsch	<input type="checkbox"/>
Installation unterhalb Wehr	<input type="checkbox"/>	Markierstruktur Ufersubstrat	<input type="checkbox"/>
Entfernung Rechen	<input type="checkbox"/>	Markierstruktur Laufbohle fest	<input type="checkbox"/>
Entfernung sonstige Hindernisse	<input type="checkbox"/>	Markierstruktur Laufbohle schwimmend	<input type="checkbox"/>
Kastendurchlass/Maul eins. Berme	<input type="checkbox"/>	Markierstruktur Podest	<input type="checkbox"/>
Kastendurchlass/Maul beids. Berme	<input checked="" type="checkbox"/>	Verrohrung öffnen	<input checked="" type="checkbox"/>
Markierstruktur einseitig	<input type="checkbox"/>	Leit-/Schutzzäune notwendig	<input type="checkbox"/>
Markierstruktur beidseitig	<input type="checkbox"/>	Leitstrukturen/-senken einrichten	<input checked="" type="checkbox"/>

Geschwindigkeitsbegrenzung	<input type="checkbox"/>	Bermen an Ufer anbinden	<input type="checkbox"/>
Trockenröhre einbringen	<input checked="" type="checkbox"/>	Wiesenzufahrten verlegen	<input type="checkbox"/>
		Komplexmaßnahmen notwendig	<input type="checkbox"/>
