Einschätzung von Durchlass-Bauwerken und Gefährdung des Fischotters

Aufnahme Nummer: 1945-106

Aufnahme-Datum: 16.08.2010

Gewässername: k.A.
Lage: weit östl. Kandelin
Straße: L 261
Landesstraße
Todfunde: 0

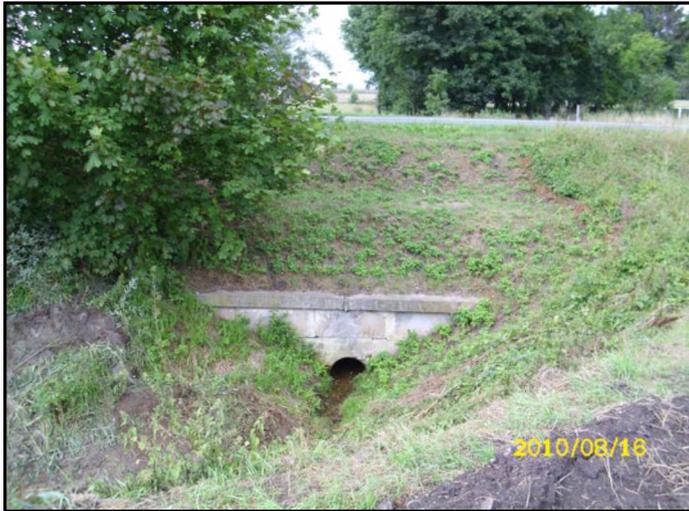
Nr.: 1945-106_001_go.JPG

Störfaktoren: Flutungsgefahr, Böschung ungünstig für wandernde Tiere (zum Gewässer steiler und tiefer als Böschung zur Straße).

Ungünstiges 'Länge zu Durchmesser'-Verhältnis, Knick im Gewässerverlauf. Gefahr, dass Otter den kürzesten Weg wählen

Bedeutung im Habitatverbund: gering
Verkehrsdichte: mittel
Brückenindex: 0,015
Durchlass-Tauglichkeit: ungeeignet

Geschwindigkeitsbegrenzung	<input type="checkbox"/>	Bermen an Ufer anbinden	<input type="checkbox"/>
Trockenröhre einbringen	<input checked="" type="checkbox"/>	Wiesenzufahrten verlegen	<input type="checkbox"/>
		Komplexmaßnahmen notwendig	<input type="checkbox"/>

Wird das WRRL-Gewässer geöffnet, wird die Vernetzung / der Verbund wesentlich höher (und damit auch die Priorität).
