Einschätzung von Durchlass-Bauwerken und Gefährdung des Fischotters

Aufnahme Nummer: 1946-010

Aufnahme-Datum: 16.12.2009

Gewässername: k.A.
Lage: W Greifswald
Straße: L 26
Landesstraße
Todfunde: 0

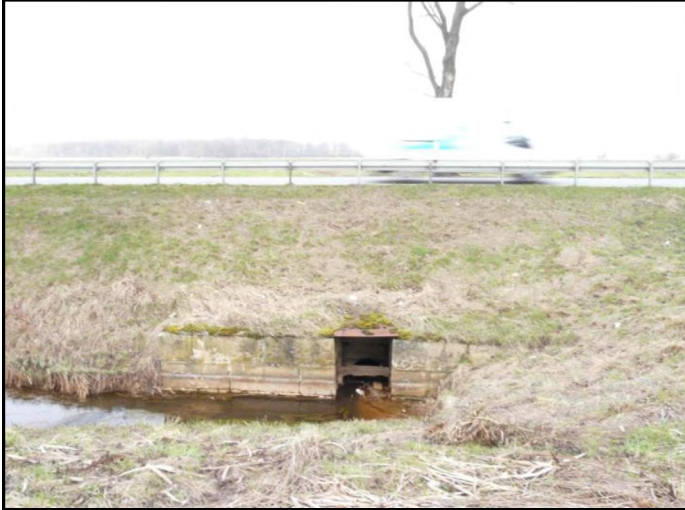
Nr.: 1946-010_001_go.JPG

Störfaktoren: Wehr/Stau , Flutungsgefahr

Ungünstiges 'Länge zu Durchmesser'-Verhältnis

Brückentyp: Rohrdurchlass

Bedeutung im Habitatverbund: mittel
Verkehrsdichte: hoch
Brückenindex: 0
Durchlass-Tauglichkeit: ungeeignet

Trennung Wehr Durchlass	<input type="checkbox"/>	keine notwendig	<input type="checkbox"/>
Installation oberhalb Wehr	<input type="checkbox"/>	Markierstruktur Steinsch	<input type="checkbox"/>
Installation unterhalb Wehr	<input type="checkbox"/>	Markierstruktur Ufersubstrat	<input type="checkbox"/>
Entfernung Rechen	<input type="checkbox"/>	Markierstruktur Laufbohle fest	<input type="checkbox"/>
Entfernung sonstige Hindernisse	<input type="checkbox"/>	Markierstruktur Laufbohle schwimmend	<input type="checkbox"/>
Kastendurchlass/Maul eins. Berme	<input type="checkbox"/>	Markierstruktur Podest	<input type="checkbox"/>
Kastendurchlass/Maul beids. Berme	<input checked="" type="checkbox"/>	Verrohrung öffnen	<input type="checkbox"/>
Markierstruktur einseitig	<input type="checkbox"/>	Leit-/Schutzzäune notwendig	<input type="checkbox"/>
Markierstruktur beidseitig	<input type="checkbox"/>	Leitstrukturen/ -senken einrichten	<input checked="" type="checkbox"/>

Geschwindigkeitsbegrenzung	<input type="checkbox"/>	Bermen an Ufer anbinden	<input type="checkbox"/>
Trockenröhre einbringen	<input checked="" type="checkbox"/>	Wiesenzufahrten verlegen	<input type="checkbox"/>
		Komplexmaßnahmen notwendig	<input type="checkbox"/>
