# Einschätzung von Durchlass-Bauwerken und Gefährdung des Fischotters

Aufnahme Nummer: 1946-013

Aufnahme-Datum: 26.04.2010

Gewässername: k.A.  
Lage: Groß Kiesow nördl  
Straße: k.A.  
Gleisanlage  
Todfunde: 0

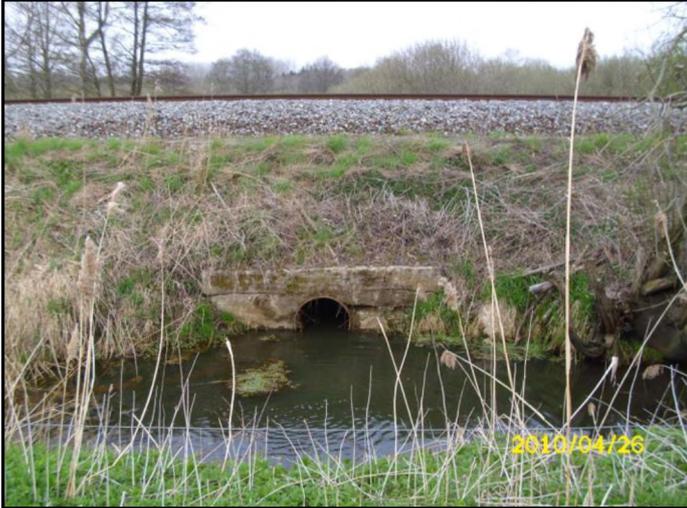
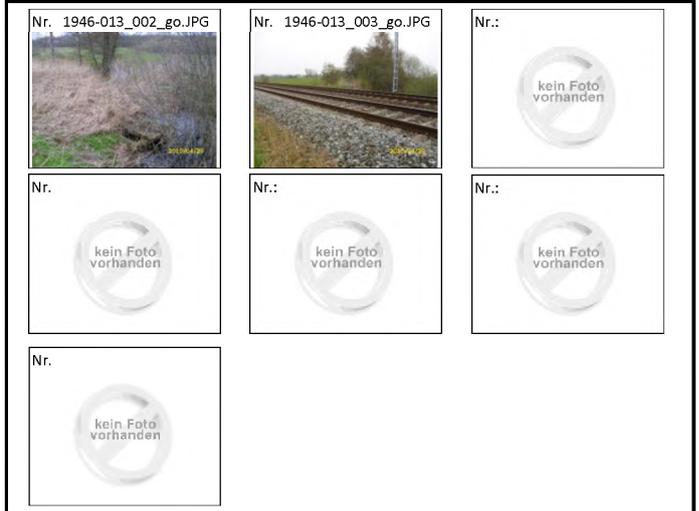
Nr.: 1946-013\_001\_go.JPG

Störfaktoren: Sohlschwelle , Verrohrt

Böschung ungünstig für wandernde Tiere (zum Gewässer steiler und tiefer als Böschung zur Straße).

sonstige Störfaktoren: Straßengraben offen mit Gewässer verbunden (in 1 oder mehr Richtungen). Gefahr, dass Otter diese Rinnen hochwandern und dann am Ende auf die Straße laufen.

Brückentyp: Rohrdurchlass

Bedeutung im Habitatverbund: mittel  
Verkehrsdichte: gering  
Brückenindex: 0  
Durchlass-Tauglichkeit: ungeeignet

Geschwindigkeitsbegrenzung	<input type="checkbox"/>	Bermen an Ufer anbinden	<input type="checkbox"/>
Trockenröhre einbringen	<input checked="" type="checkbox"/>	Wiesenzufahrten verlegen	<input type="checkbox"/>
		Komplexmaßnahmen notwendig	<input type="checkbox"/>
