Einschätzung von Durchlass-Bauwerken und Gefährdung des Fischotters

Aufnahme Nummer: 1946-016

Aufnahme-Datum: 26.04.2010

Gewässername: k.A.
Lage: Sanz
Straße: K 11
Kreisstraße
Todfunde: 0

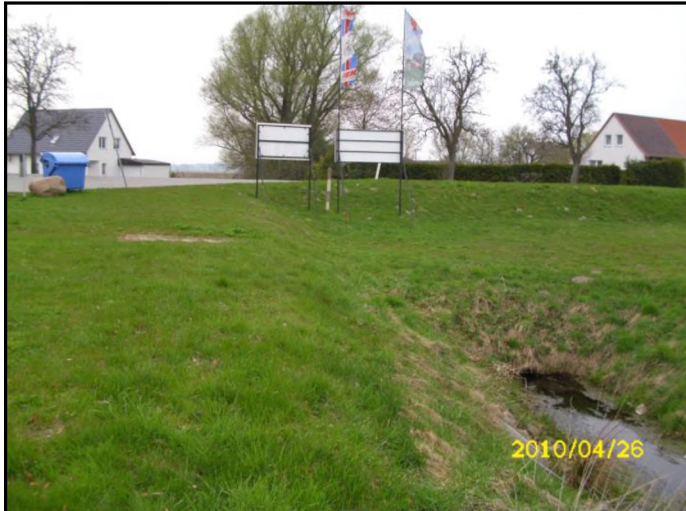
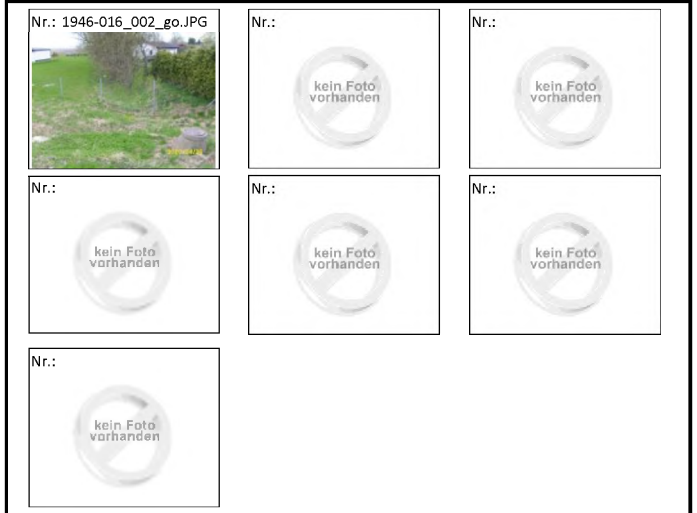
Nr.: 1946-016_001_go.JPG

Brückentyp: Rohrdurchlass

Gewässer-Straßen-Verlauf: Gewässer kreuzt

Bedeutung im Habitatverbund: mittel
Verkehrsdichte: mittel
Brückenindex: 0
Durchlass-Tauglichkeit: ungeeignet

Geschwindigkeitsbegrenzung	<input type="checkbox"/>	Bermen an Ufer anbinden	<input type="checkbox"/>
Trockenröhre einbringen	<input checked="" type="checkbox"/>	Wiesenzufahrten verlegen	<input type="checkbox"/>
		Komplexmaßnahmen notwendig	<input type="checkbox"/>
