Einschätzung von Durchlass-Bauwerken und Gefährdung des Fischotters

Aufnahme Nummer: 1946-017

Aufnahme-Datum: 26.04.2010

Gewässername: k.A.
Lage: Südl groß kiesow
Straße: K 13
Kreisstraße
Todfunde: 0

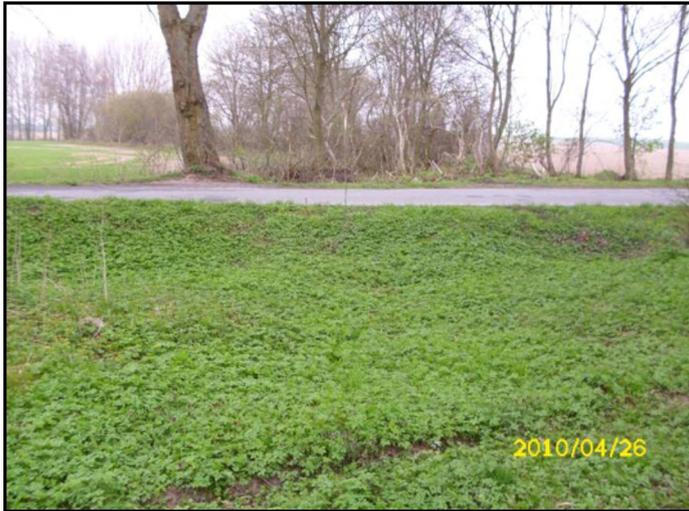
Nr.: 1946-017_001_go.JPG

Brückentyp: Rohrdurchlass
Durchlaß Durchmesser: k.A.
Lichte Breite [m]: 0
Lichte Höhe [m]: 0
Bermen-Anzahl: keine
Bermenform: keine
Bermen-Neigung: keine
Bermen-Breite [m]: keine
Bermen-Verfügbar: keine
Brückenlänge [m]: (Fuß 9, k.A.)

Bedeutung im Habitatverbund: gering
Verkehrsdichte: mittel
Brückenindex: 0
Durchlass-Tauglichkeit: ungeeignet

Geschwindigkeitsbegrenzung	<input type="checkbox"/>	Bermen an Ufer anbinden	<input type="checkbox"/>
Trockenröhre einbringen	<input checked="" type="checkbox"/>	Wiesenzufahrten verlegen	<input type="checkbox"/>
		Komplexmaßnahmen notwendig	<input type="checkbox"/>
