Einschätzung von Durchlass-Bauwerken und Gefährdung des Fischotters

Aufnahme Nummer: 1946-038

Aufnahme-Datum: 31.08.2010

Gewässername: k.A.
Lage: Hgw süd Ortseinfahrt
Straße: Gützkower Landstraße
sonstige Straße
Todfunde: 0

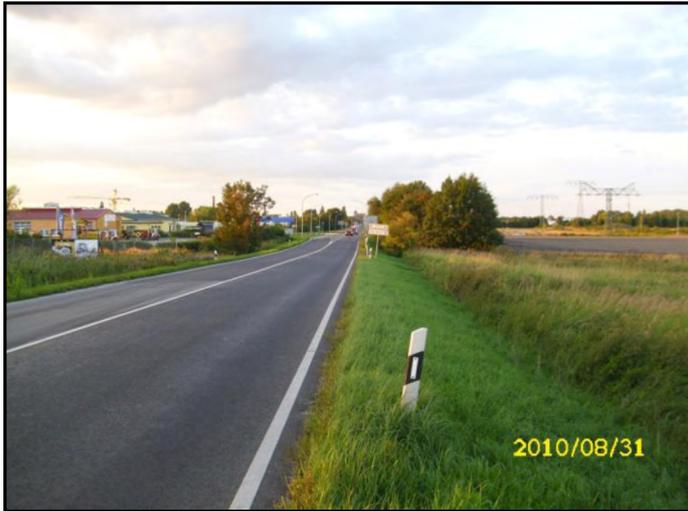
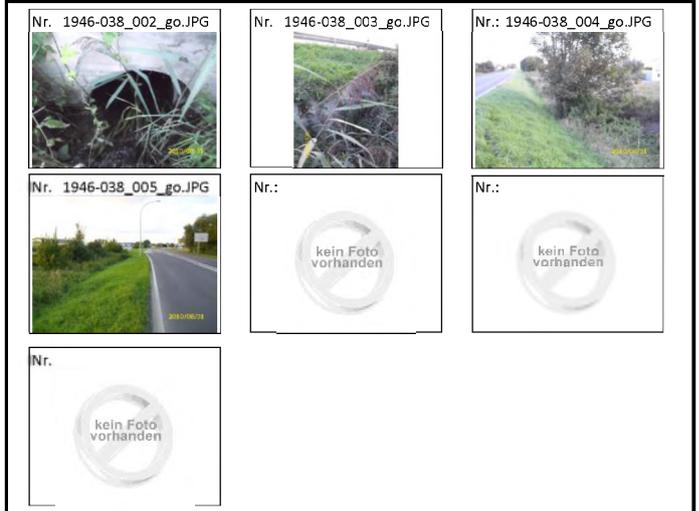
Nr.: 1946-038_001_go.JPG

Störfaktoren: Verrohrt, Straßengraben offen mit Gewässer verbunden (in 1 oder mehr Richtungen). Gefahr, dass Otter diese Rinnen hochwandern und dann am Ende auf die Straße laufen.

Knick im Gewässerverlauf. Gefahr, dass Otter den kürzesten Weg wählen

Brückentyp: Rohrdurchlass
Durchlaß Durchmesser: k.A.
Lichte Breite [m]: 0
Lichte Höhe [m]: 0
Brückenlänge [m]: (Fuß 12, k.A.)
Bermen-Anzahl: keine
Bermenform: keine
Bermen-Neigung: keine
Bermen-Breite [m]: keine
keine
Bermen-Verfügbar: keine
keine

Bedeutung im Habitatverbund: mittel
Verkehrsdichte: hoch
Brückenindex: 0
Durchlass-Tauglichkeit: ungeeignet

Geschwindigkeitsbegrenzung	<input type="checkbox"/>	Bermen an Ufer anbinden	<input type="checkbox"/>
Trockenröhre einbringen	<input checked="" type="checkbox"/>	Wiesenzufahrten verlegen	<input type="checkbox"/>
		Komplexmaßnahmen notwendig	<input checked="" type="checkbox"/>

Verkehrsdichte "6 bis 7". Verbund des WRRL-Gewässers im Prinzip hoch, aber in und um Greifswald verrohrt und überbaut. Deshalb nur Verbund "3" statt "4". Es ist dennoch so, dass der Nachbarpunkt positiv war.
