Einschätzung von Durchlass-Bauwerken und Gefährdung des Fischotters

Aufnahme Nummer: 1947-009 Aufnahme-Datum: 21.04.2010

Gewässername: Hanshagener Bach
Lage: Kemnitzerhagen
Straße: k.A.
sonstige Straße
Todfunde: 0

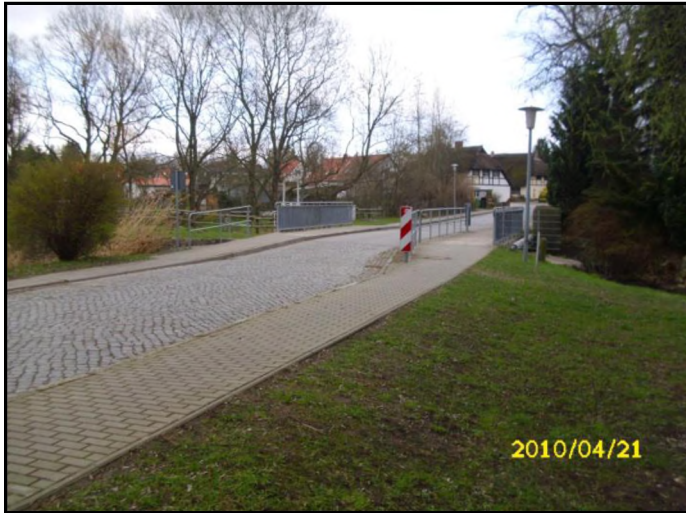
Nr.: 1947-009_001_go.JPG

Störfaktoren: Sohlschwelle , Wehr/Stau , Böschung ungünstig für wandernde Tiere (zum Gewässer steiler und tiefer als Böschung zur Straße). , Turbulenzen oder Turbulenzengefahr nach Regen usw.

Straßengraben offen mit Gewässer verbunden (in 1 oder mehr Richtungen). Gefahr, dass Otter diese Rinnen hochwandern und dann am Ende auf die Straße laufen.

Brückentyp: Kastenbrücke Durchlaß Durchmesser: k.A.
Lichte Breite [m]: 0
Lichte Höhe [m]: 0 Brückenlänge [m]: 19
Bermen-Anzahl: keine
Bermenform: keine
keine
Bermen-Neigung: keine Bermen-Breite [m]: keine
keine
Bermen-Verfügbar: keine
keine

Bedeutung im Habitatverbund: sehr hoch
Verkehrsdichte: mittel
Brückenindex: 0
Durchlass-Tauglichkeit: ungeeignet

Geschwindigkeitsbegrenzung	<input checked="" type="checkbox"/>	Bermen an Ufer anbinden	<input type="checkbox"/>
Trockenröhre einbringen	<input type="checkbox"/>	Wiesenzufahrten verlegen	<input type="checkbox"/>
		Komplexmaßnahmen notwendig	<input checked="" type="checkbox"/>
