# Einschätzung von Durchlass-Bauwerken und Gefährdung des Fischotters

Aufnahme Nummer: 1947-015

Aufnahme-Datum: 21.04.2010

Gewässername: (oberlauf Hanshagener Bach)  
Lage: Gladrow Abzweig Wrangelsb  
Straße: B 109  
Bundesstraße  
Todfunde: 0

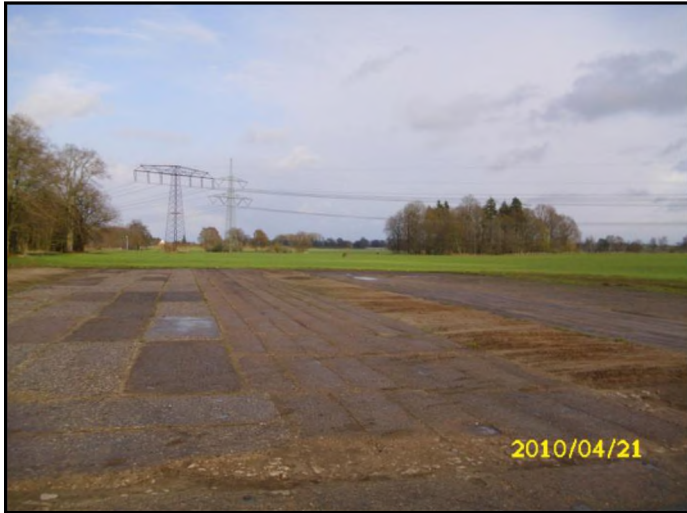
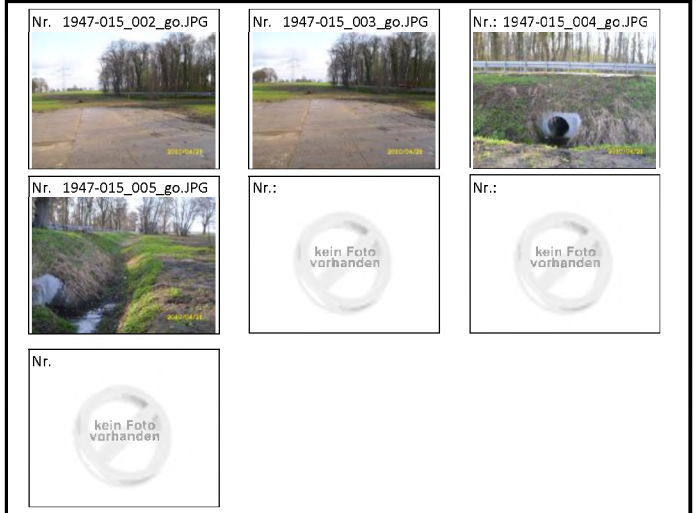
Nr.: 1947-015\_001\_go.JPG

Störfaktoren: Verrohrt , Ungünstiges 'Länge zu Durchmesser'-Verhältnis

sonstige Störfaktoren: Straßengraben offen mit Gewässer verbunden (in 1 oder mehr Richtungen). Gefahr, dass Otter diese Rinnen hochwandern und dann am Ende auf die Straße laufen.

Brückentyp: Rohrdurchlass Durchlaß Durchmesser: k.A.

Lichte Breite [m]: 1,1  
Lichte Höhe [m]: 1 Brückenlänge [m]: 12

Bedeutung im Habitatverbund: gering  
Verkehrsdichte: hoch  
Brückenindex: 0,092  
Durchlass-Tauglichkeit: bedingt geeignet

**Priorität Festlegung:** **mittel**

Trennung Wehr Durchlass	<input type="checkbox"/>	keine notwendig	<input checked="" type="checkbox"/>
Installation oberhalb Wehr	<input type="checkbox"/>	Markierstruktur Steinsch	<input type="checkbox"/>
Installation unterhalb Wehr	<input type="checkbox"/>	Markierstruktur Ufersubstrat	<input type="checkbox"/>
Entfernung Rechen	<input type="checkbox"/>	Markierstruktur Laufbohle fest	<input type="checkbox"/>
Entfernung sonstige Hindernisse	<input type="checkbox"/>	Markierstruktur Laufbohle schwimmend	<input type="checkbox"/>
Kastendurchlass/Maul eins. Berme	<input type="checkbox"/>	Markierstruktur Podest	<input type="checkbox"/>
Kastendurchlass/Maul beids. Berme	<input checked="" type="checkbox"/>	Verrohrung öffnen	<input checked="" type="checkbox"/>
Markierstruktur einseitig	<input type="checkbox"/>	Leit-/Schutzzäune notwendig	<input type="checkbox"/>
Markierstruktur beidseitig	<input type="checkbox"/>	Leitstrukturen/ -senken einrichten	<input type="checkbox"/>
