Einschätzung von Durchlass-Bauwerken und Gefährdung des Fischotters

Aufnahme Nummer: 1948-016

Aufnahme-Datum: 27.04.2010

Gewässername: Ziese
Lage: Groß Ernthof
Straße: k.A.
sonstige Straße
Todfunde: 0

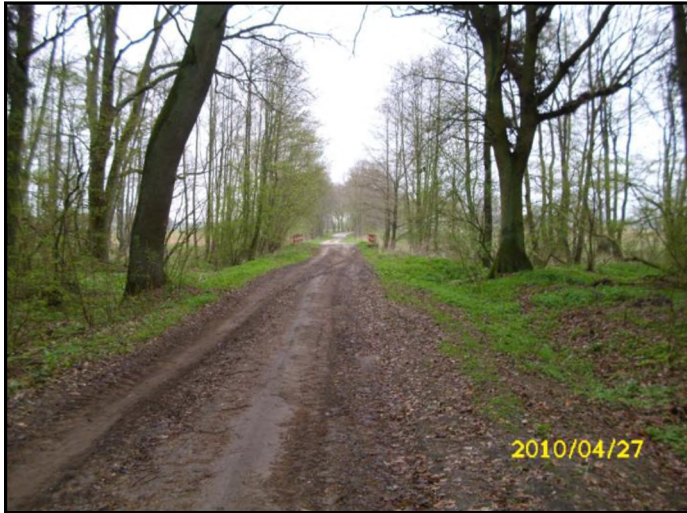
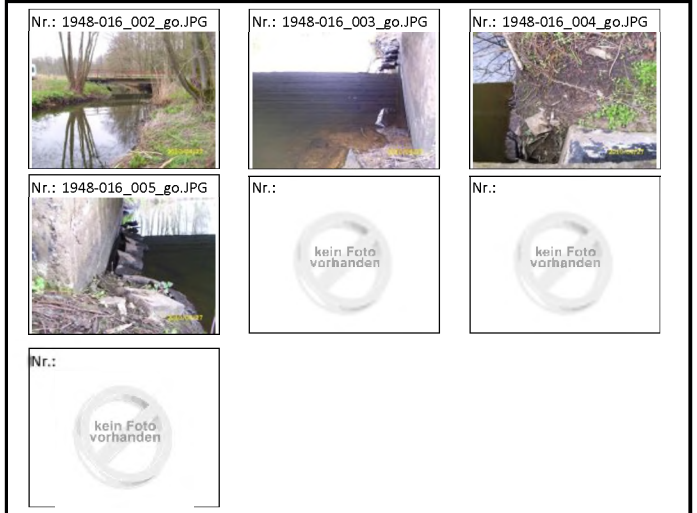
Nr.: 1948-016_001_go.JPG

Störfaktoren: Flutungsgefahr , Böschung ungünstig für wandernde Tiere (zum Gewässer steiler und tiefer als Böschung zur Straße).

Brückentyp: Kastenbrücke
Durchlaß Durchmesser: k.A.
Lichte Breite [m]: 6,5
Lichte Höhe [m]: 1,1
Brückenlänge [m]: 7
Bermen-Anzahl: beidseitig
Bermenform: UU Bruchstein
Bermen-Neigung: 0-15°
Bermen-Breite [m]: 0,2
0-15°
Bermen-Verfügbar: fast ständig überflutet
0,5
wechselnd, mehr über

| Installation unterhalb Wehr | <input type="checkbox"/> | Markierstruktur Ufersubstrat | <input checked="" type="checkbox"/> |
| Kastendurchlass/Maul beids. Berme | <input checked="" type="checkbox"/> | Verrohrung öffnen | <input type="checkbox"/> |
