Einschätzung von Durchlass-Bauwerken und Gefährdung des Fischotters

Aufnahme Nummer: 1949-017

Aufnahme-Datum: 04.06.2010

Gewässername: k.A.
Lage: Gnitz nordöstlich Neuendorf
Straße: k.A.
Land-/Forstwirtschaftsweg
Todfunde: 0

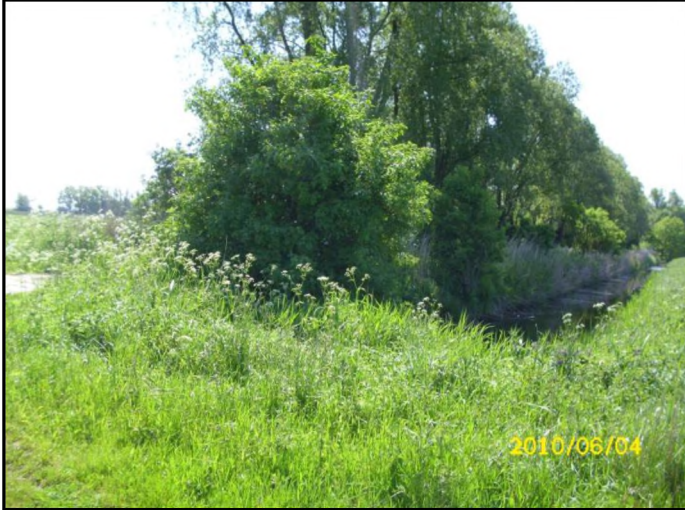
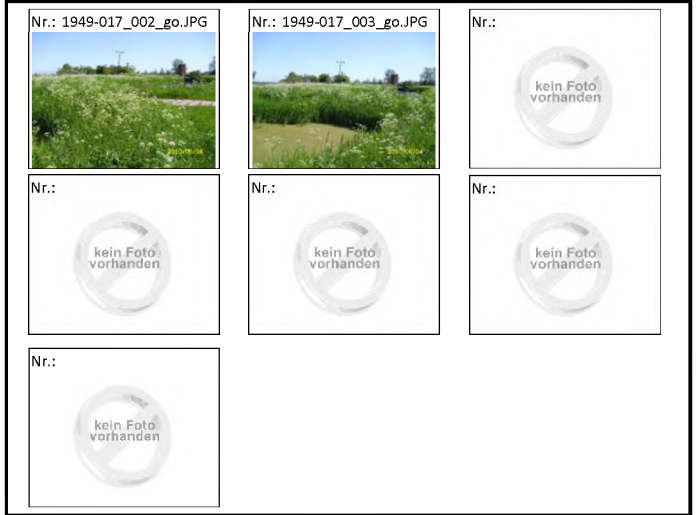
Nr.: 1949-017_001_go.JPG

Straße z.Z. für Pkw-Durchgangsverkehr gesperrt. Sollte Straße ausgebaut werden, ist der Bereich otterfreundlich zu gestalten (Bremschwelle), weil es ein wichtiger Verbundpunkt ist. Straßendamm nur ca. 1m hoch und beidseitig Meliorationsgräben.
