Einschätzung von Durchlass-Bauwerken und Gefährdung des Fischotters

Aufnahme Nummer: 2032-013 Aufnahme-Datum: 16.03.2011

Gewässername: k.A.
Lage: Klein Voigtshagen
Straße: K 13
Kreisstraße
Todfunde: 0

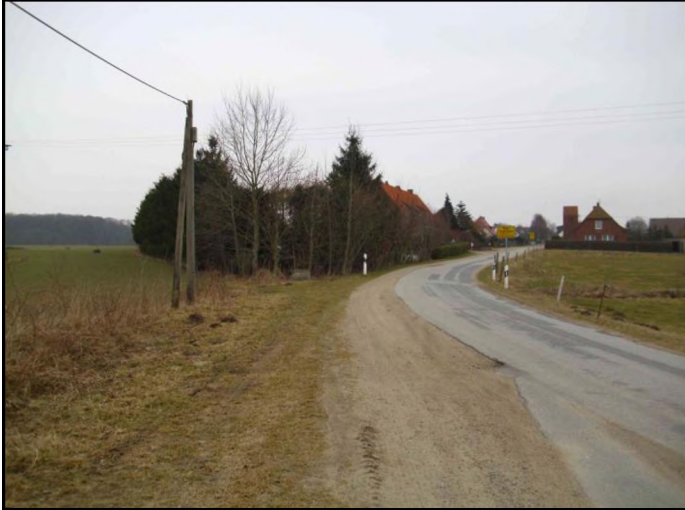
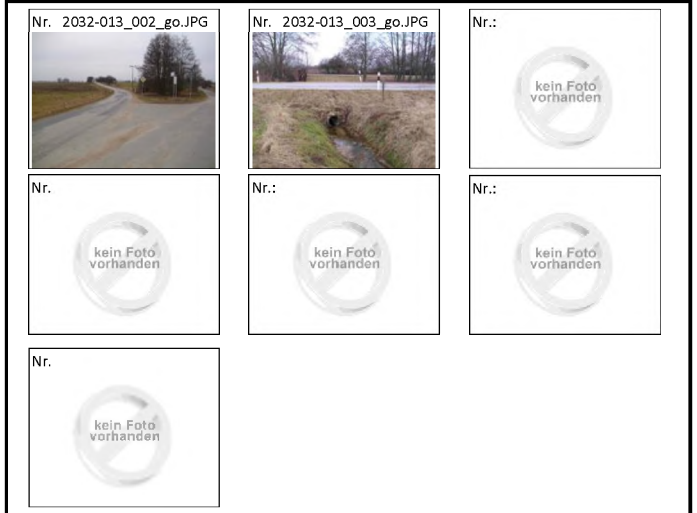
Nr.: 2032-013_001_go.JPG

Störfaktoren: Verrohrt, Böschung ungünstig für wandernde Tiere (zum Gewässer steiler und tiefer als Böschung zur Straße).

Brückentyp: Rohrdurchlass Durchlaß Durchmesser: k.A.

Bedeutung im Habitatverbund: gering
Verkehrsdichte: mittel
Brückenindex: 0
Durchlass-Tauglichkeit: ungeeignet

Geschwindigkeitsbegrenzung	<input type="checkbox"/>	Bermen an Ufer anbinden	<input type="checkbox"/>
Trockenröhre einbringen	<input checked="" type="checkbox"/>	Wiesenzufahrten verlegen	<input type="checkbox"/>
		Komplexmaßnahmen notwendig	<input type="checkbox"/>

Etwa 90m weiter westlich quert ein kleiner Nebenarm des Fließes (Rohr 0,7m). Bei Straßenneubau dort auch Bauwerk mit einseitiger Berme einplanen. An dieser Stelle auch viel Wechsel von Dachs und Fuchs.
