# Einschätzung von Durchlass-Bauwerken und Gefährdung des Fischotters

Aufnahme Nummer: 2033-001 Aufnahme-Datum: 16.03.2011

Gewässername: k.A.  
Lage: Redewisch  
Straße: k.A.  
sonstige Straße  
Totfunde: 0

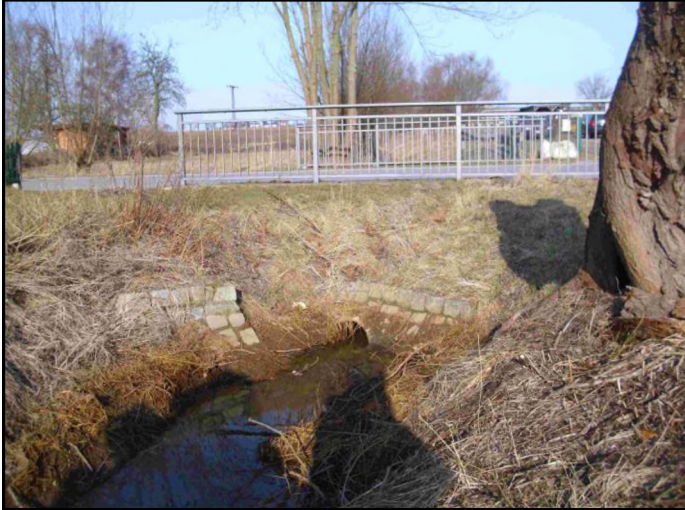
Nr.: 2033-001\_001\_go.JPG

Störfaktoren: Flutungsgefahr, Böschung ungünstig für wandernde Tiere (zum Gewässer steiler und tiefer als Böschung zur Straße).

Ungünstiges 'Länge zu Durchmesser'-Verhältnis

Durchlass vollständig geflutet?

Brückentyp: Rohrdurchlass Durchlaß Durchmesser: k.A.

Lichte Breite [m]: 0,6  
Lichte Höhe [m]: 0,2 Brückenlänge [m]: 11

Bedeutung im Habitatverbund: mittel  
Verkehrsdichte: mittel  
Brückenindex: 0,011  
Durchlass-Tauglichkeit: ungeeignet

**Priorität Festlegung: hoch**

Geschwindigkeitsbegrenzung	<input checked="" type="checkbox"/>	Bermen an Ufer anbinden	<input type="checkbox"/>
Trockenröhre einbringen	<input type="checkbox"/>	Wiesenzufahrten verlegen	<input type="checkbox"/>
		Komplexmaßnahmen notwendig	<input type="checkbox"/>
