Einschätzung von Durchlass-Bauwerken und Gefährdung des Fischotters

Aufnahme Nummer: 2033-015 Aufnahme-Datum: 15.03.2011

Gewässername: k.A.
Lage: Südl. Niendorf K19
Straße: K 19
Kreisstraße
Todfunde: 0

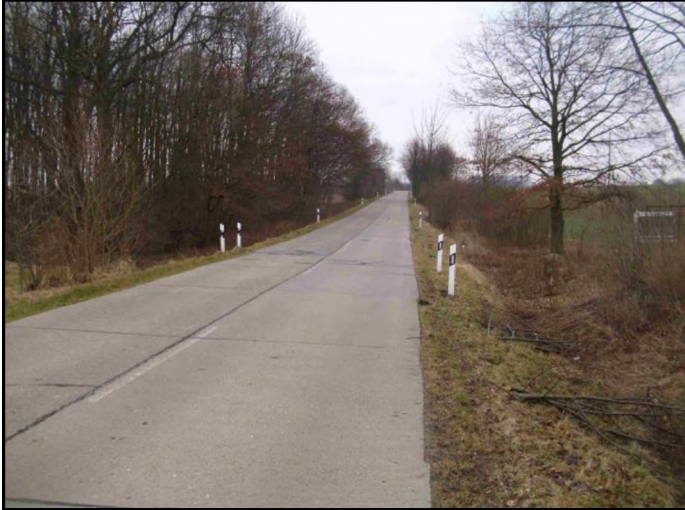
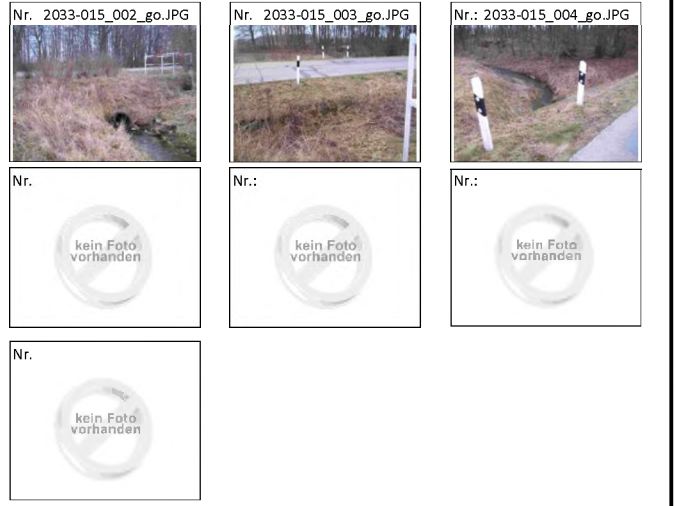
Nr.: 2033-015_001_go.JPG

Störfaktoren: Flutungsgefahr , Straßengraben offen mit Gewässer verbunden (in 1 oder mehr Richtungen). Gefahr, dass Otter diese Rinnen hochwandern und dann am Ende auf die Straße laufen.

Böschung ungünstig für wandernde Tiere (zum Gewässer steiler und tiefer als Böschung zur Straße). , Ungünstiges 'Länge zu Durchmesser'-Verhältnis

Brückentyp: Rohrdurchlass Durchlaß Durchmesser: k.A.

Lichte Breite [m]: 1
Lichte Höhe [m]: 0,8 Brückenlänge [m]: 14

Bedeutung im Habitatverbund: mittel
Verkehrsdichte: mittel
Brückenindex: 0,057
Durchlass-Tauglichkeit: ungeeignet

Geschwindigkeitsbegrenzung	<input type="checkbox"/>	Bermen an Ufer anbinden	<input type="checkbox"/>
Trockenröhre einbringen	<input checked="" type="checkbox"/>	Wiesenzufahrten verlegen	<input type="checkbox"/>
		Komplexmaßnahmen notwendig	<input type="checkbox"/>
