# Einschätzung von Durchlass-Bauwerken und Gefährdung des Fischotters

Aufnahme Nummer: 2033-016 Aufnahme-Datum: 15.03.2011

Gewässername: k.A.  
Lage: Groß Walmstorf  
Straße: L 02  
Landesstraße  
Totfunde: 0

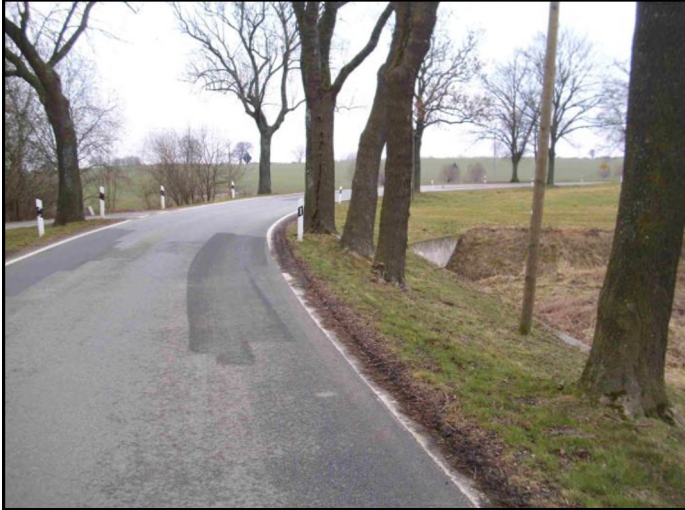
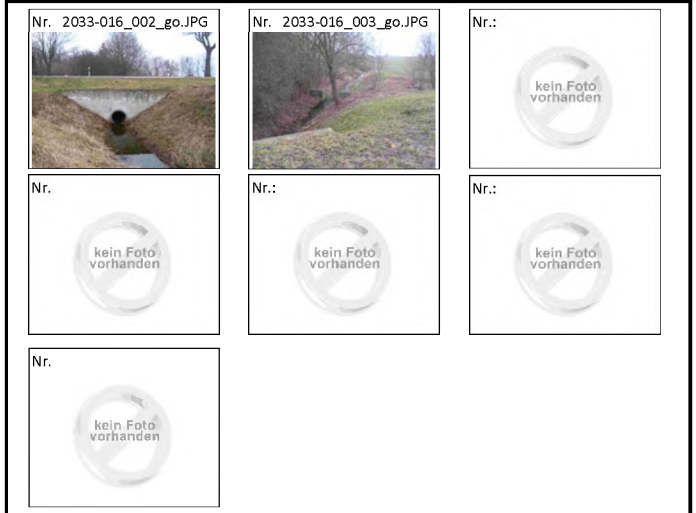
Nr.: 2033-016\_001\_go.JPG

Störfaktoren: Flutungsgefahr , Ungünstiges 'Länge zu Durchmesser'-Verhältnis , Knick im Gewässerverlauf. Gefahr, dass Otter den kürzesten Weg wählen

Turbulenzen oder Turbulenzengefahr nach Regen usw.

Brückentyp: Rohrdurchlass Durchlaß Durchmesser: k.A.

Lichte Breite [m]: 0,9  
Lichte Höhe [m]: 0,7 Brückenlänge [m]: 14

Bedeutung im Habitatverbund: mittel  
Verkehrsdichte: mittel  
Brückenindex: 0,045  
Durchlass-Tauglichkeit: ungeeignet

Geschwindigkeitsbegrenzung	<input type="checkbox"/>	Bermen an Ufer anbinden	<input type="checkbox"/>
Trockenröhre einbringen	<input checked="" type="checkbox"/>	Wiesenzufahrten verlegen	<input type="checkbox"/>
		Komplexmaßnahmen notwendig	<input type="checkbox"/>
