Einschätzung von Durchlass-Bauwerken und Gefährdung des Fischotters

Aufnahme Nummer: 2034-015 Aufnahme-Datum: 15.03.2011

Gewässername: k.A.
Lage: Zierow süd
Straße: K 22
Kreisstraße
Todfunde: 0

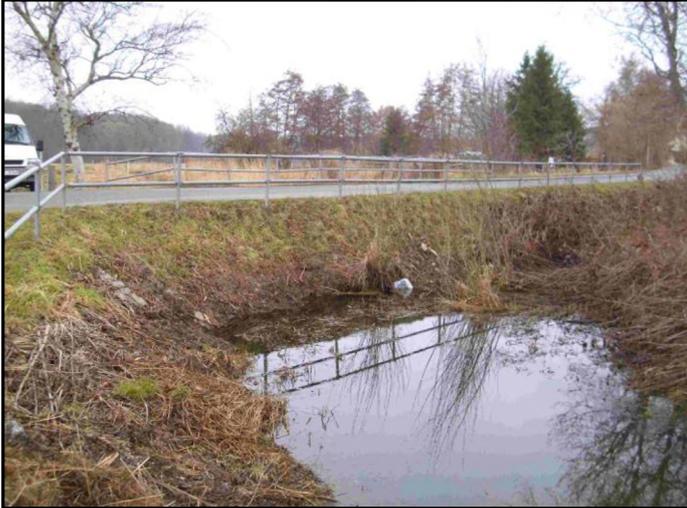
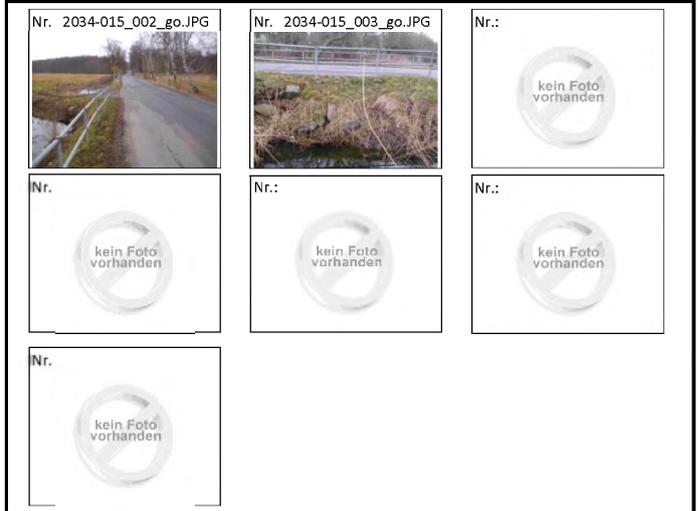
Nr.: 2034-015_001_go.JPG

Störfaktoren: Durchlass vollständig geflutet , Ungünstiges 'Länge zu Durchmesser'-Verhältnis

Straßengraben offen mit Gewässer verbunden (in 1 oder mehr Richtungen). Gefahr, dass Otter diese Rinnen hochwandern und dann am Ende auf die Straße laufen.

Brückentyp: Rohrdurchlass Durchlaß Durchmesser: k.A.
Lichte Breite [m]: 0
Lichte Höhe [m]: 0 Brückenlänge [m]: 8
Bermen-Anzahl: keine
Bermenform: keine
keine
Bermen-Neigung: keine Bermen-Breite [m]: keine
keine
Bermen-Verfügbar: keine
keine

Bedeutung im Habitatverbund: mittel
Verkehrsdichte: mittel
Brückenindex: 0
Durchlass-Tauglichkeit: ungeeignet

Geschwindigkeitsbegrenzung	<input type="checkbox"/>	Bermen an Ufer anbinden	<input type="checkbox"/>
Trockenröhre einbringen	<input type="checkbox"/>	Wiesenzufahrten verlegen	<input type="checkbox"/>
		Komplexmaßnahmen notwendig	<input checked="" type="checkbox"/>
