# Einschätzung von Durchlass-Bauwerken und Gefährdung des Fischotters

Aufnahme Nummer: 2035-019

Aufnahme-Datum: 27.10.2010

Gewässername: k.A.  
Lage: Gagzow  
Straße: K 36  
Kreisstraße  
Totfunde: 0

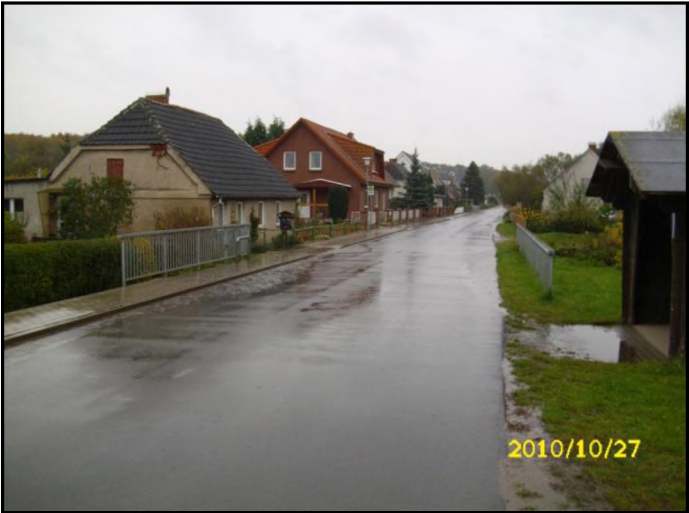
Nr.: 2035-019\_001\_go.JPG

Störfaktoren: Flutungsgefahr , Böschung ungünstig für wandernde Tiere (zum Gewässer steiler und tiefer als Böschung zur Straße). , Ungünstiges 'Länge zu Durchmesser'-Verhältnis

Knick im Gewässerverlauf. Gefahr, dass Otter den kürzesten Weg wählen , Turbulenzen oder Turbulenzengefahr nach Regen usw.

Brückentyp: Rohrdurchlass  
Durchlaß Durchmesser: k.A.  
Lichte Breite [m]: 1  
Lichte Höhe [m]: 0,5  
Brückenlänge [m]: 10  
Bermen-Anzahl: keine  
Bermenform: keine  
Bermen-Neigung: keine  
Bermen-Breite [m]: keine  
Bermen-Verfügbar: keine  
keine

| Kastendurchlass/Maul eins. Berme | <input checked="" type="checkbox"/> | Markierstruktur Podest | <input type="checkbox"/> |
| Trockenröhre einbringen | <input checked="" type="checkbox"/> | Wiesenzufahrten verlegen | <input type="checkbox"/> |
