Einschätzung von Durchlass-Bauwerken und Gefährdung des Fischotters

Aufnahme Nummer: 2035-021 Aufnahme-Datum: 27.10.2010

Gewässername: k.A.
Lage: nördl. Dargetzow 3.(sportplatz)
Straße: K 35
Kreisstraße
Todfunde: 0

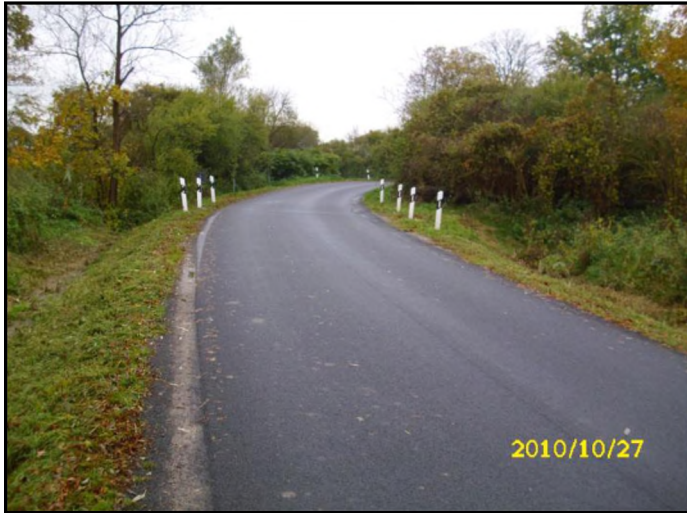
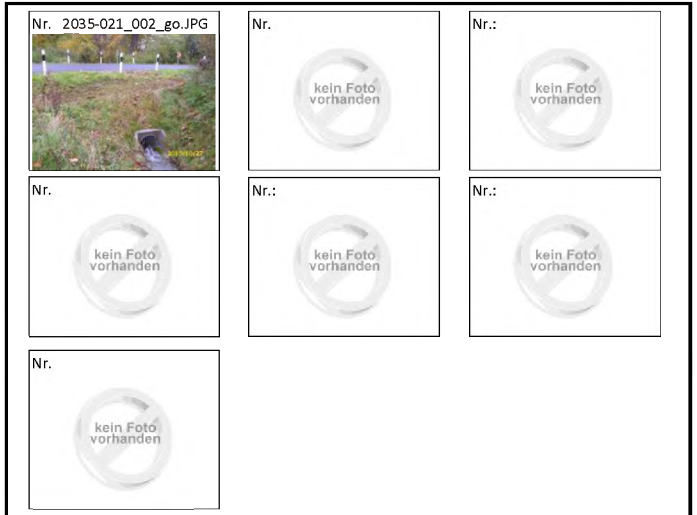
Nr.: 2035-021_001_go.JPG

Störfaktoren: Rechen/Schieber , Flutungsgefahr

Böschung ungünstig für wandernde Tiere (zum Gewässer steiler und tiefer als Böschung zur Straße). , Turbulenzen oder Turbulenzengefahr nach Regen usw.

sonstige Störfaktoren: Straßengraben offen mit Gewässer verbunden (in 1 oder mehr Richtungen). Gefahr, dass Otter diese Rinnen hochwandern und dann am Ende auf die Straße laufen.

Brückentyp: Rohrdurchlass Durchlaß Durchmesser: k.A.

Lichte Breite [m]: 0
Lichte Höhe [m]: 0 Brückenlänge [m]: 8

Bedeutung im Habitatverbund: mittel
Verkehrsdichte: mittel
Brückenindex: 0
Durchlass-Tauglichkeit: ungeeignet

Geschwindigkeitsbegrenzung	<input type="checkbox"/>	Bermen an Ufer anbinden	<input type="checkbox"/>
Trockenröhre einbringen	<input checked="" type="checkbox"/>	Wiesenzufahrten verlegen	<input type="checkbox"/>
		Komplexmaßnahmen notwendig	<input type="checkbox"/>
