# Einschätzung von Durchlass-Bauwerken und Gefährdung des Fischotters

Aufnahme Nummer: 2036-004 Aufnahme-Datum: 26.10.2010

Gewässername: k.A.  
Lage: westl. Kirch Mulsow  
Straße: K 4  
Kreisstraße  
Todfunde: 0

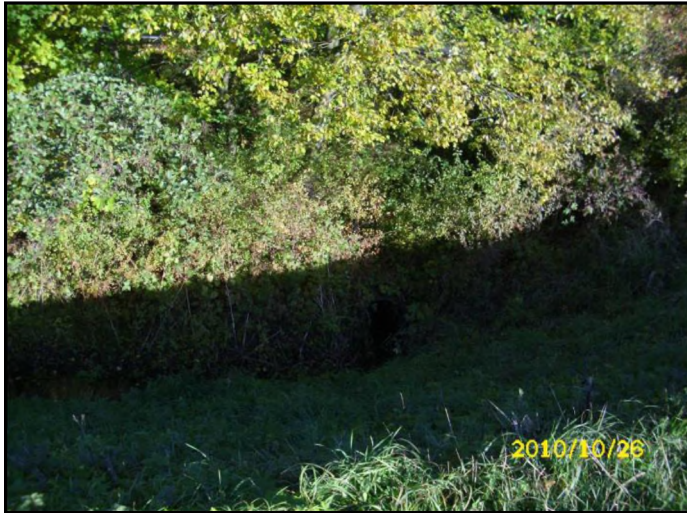
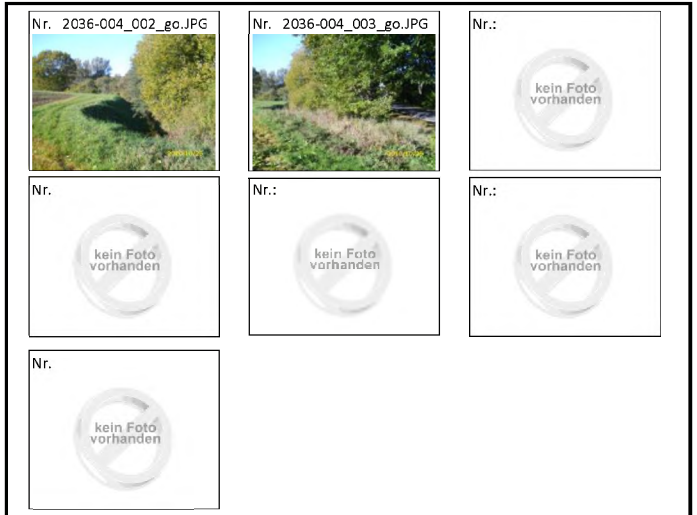
Nr.: 2036-004\_001\_go.JPG

Störfaktoren: Flutungsgefahr , Böschung ungünstig für wandernde Tiere (zum Gewässer steiler und tiefer als Böschung zur Straße) , Ungünstiges 'Länge zu Durchmesser'-Verhältnis

Knick im Gewässerverlauf. Gefahr, dass Otter den kürzesten Weg wählen , Turbulenzen oder Turbulenzengefahr nach Regen usw.

Brückentyp: Rohrdurchlass Durchlaß Durchmesser: k.A.

Lichte Breite [m]: 0,9  
Lichte Höhe [m]: 0,7 Brückenlänge [m]: 14

Bedeutung im Habitatverbund: mittel  
Verkehrsdichte: mittel  
Brückenindex: 0,045  
Durchlass-Tauglichkeit: ungeeignet

Geschwindigkeitsbegrenzung	<input type="checkbox"/>	Bermen an Ufer anbinden	<input type="checkbox"/>
Trockenröhre einbringen	<input checked="" type="checkbox"/>	Wiesenzufahrten verlegen	<input type="checkbox"/>
		Komplexmaßnahmen notwendig	<input type="checkbox"/>
