Einschätzung von Durchlass-Bauwerken und Gefährdung des Fischotters

Aufnahme Nummer: 2037-017

Aufnahme-Datum: 05.11.2010

Gewässername: Kleine Beke
Lage: Reinstorf Bleiche
Straße: K 15
Kreisstraße
Todfunde: 0

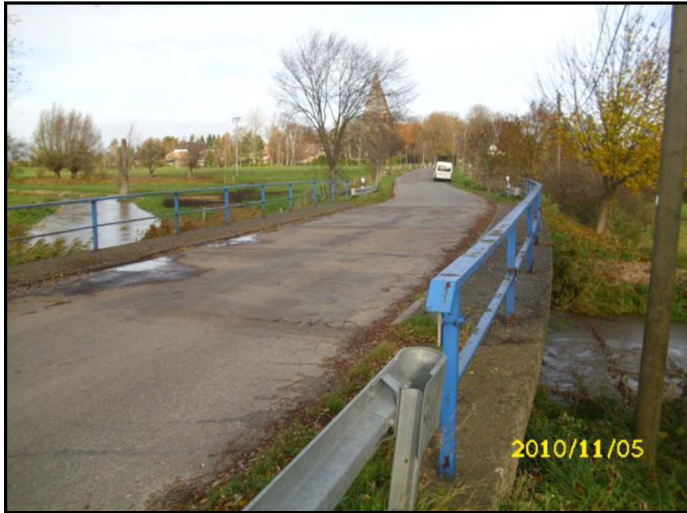
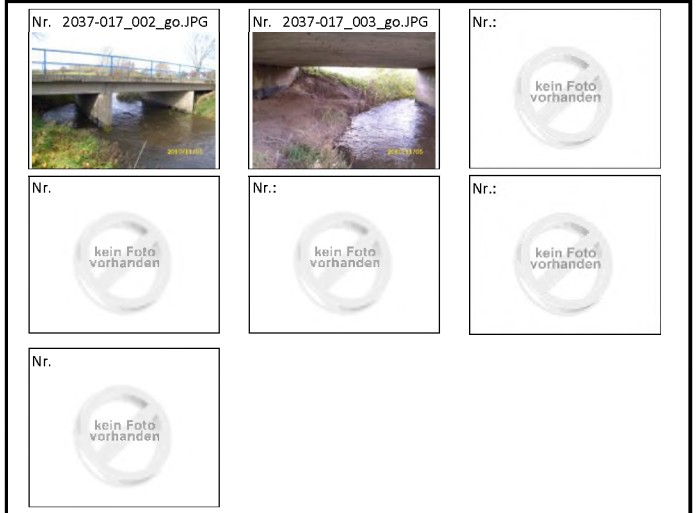
Nr.: 2037-017_001_go.JPG

Störfaktoren: Böschung ungünstig für wandernde Tiere (zum Gewässer steiler und tiefer als Böschung zur Straße).

sonstige Störfaktoren: Straßengraben offen mit Gewässer verbunden (in 1 oder mehr Richtungen). Gefahr, dass Otter diese Rinnen hochwandern und dann am Ende auf die Straße laufen.

Lichte Breite [m]: 9
Lichte Höhe [m]: 1,6
Bermen-Anzahl: beidseitig
Bermenform: DU natur

Bedeutung im Habitatverbund: sehr hoch
Verkehrsdichte: mittel
Brückenindex: 2,057
Durchlass-Tauglichkeit: gut geeignet

Trennung Wehr Durchlass	<input type="checkbox"/>	keine notwendig	<input type="checkbox"/>
Installation oberhalb Wehr	<input type="checkbox"/>	Markierstruktur Steinsch	<input type="checkbox"/>
Installation unterhalb Wehr	<input type="checkbox"/>	Markierstruktur Ufersubstrat	<input checked="" type="checkbox"/>
Entfernung Rechen	<input type="checkbox"/>	Markierstruktur Laufbohle fest	<input type="checkbox"/>
Entfernung sonstige Hindernisse	<input type="checkbox"/>	Markierstruktur Laufbohle schwimmend	<input type="checkbox"/>
Kastendurchlass/Maul eins. Berme	<input type="checkbox"/>	Markierstruktur Podest	<input type="checkbox"/>
Kastendurchlass/Maul beids. Berme	<input checked="" type="checkbox"/>	Verrohrung öffnen	<input type="checkbox"/>
Markierstruktur einseitig	<input type="checkbox"/>	Leit-/Schutzzäune notwendig	<input type="checkbox"/>
Markierstruktur beidseitig	<input type="checkbox"/>	Leitstrukturen/ -senken einrichten	<input type="checkbox"/>
