Einschätzung von Durchlass-Bauwerken und Gefährdung des Fischotters

Aufnahme Nummer: 2037-018

Gewässername: Beke
Lage: Klein Belitz
Straße: K 15
Kreisstraße
Todfunde: 0

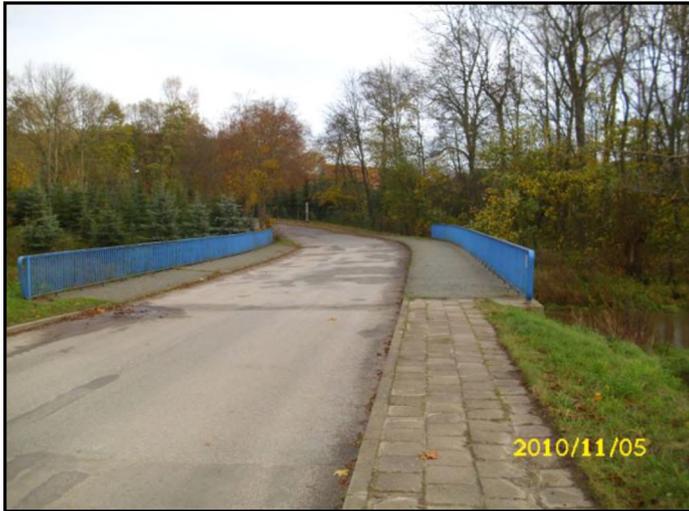
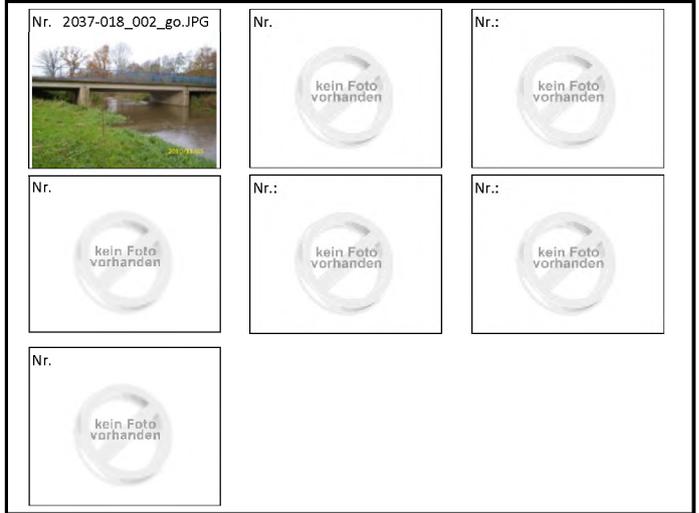
Nr.: 2037-018_001_go.JPG

Brückentyp: Pfeilerbrücke
Durchlaß Durchmesser: k.A.

Lichte Breite [m]: 26
Lichte Höhe [m]: 1,6
Bermen-Anzahl: beidseitig
Bermenform: DU natur
Brückenlänge [m]: 11

Bermen-Neigung: 16-30°
16-30°
Bermen-Breite [m]: 7
7

Bermen-Verfügbar: ständig trocken
ständig trocken

Trennung Wehr Durchlass	<input type="checkbox"/>	keine notwendig	<input type="checkbox"/>
Installation oberhalb Wehr	<input type="checkbox"/>	Markierstruktur Steinsch	<input type="checkbox"/>
Installation unterhalb Wehr	<input type="checkbox"/>	Markierstruktur Ufersubstrat	<input checked="" type="checkbox"/>
Entfernung Rechen	<input type="checkbox"/>	Markierstruktur Laufbohle fest	<input type="checkbox"/>
Entfernung sonstige Hindernisse	<input type="checkbox"/>	Markierstruktur Laufbohle schwimmend	<input type="checkbox"/>
Kastendurchlass/Maul eins. Berme	<input type="checkbox"/>	Markierstruktur Podest	<input type="checkbox"/>
Kastendurchlass/Maul beids. Berme	<input checked="" type="checkbox"/>	Verrohrung öffnen	<input type="checkbox"/>
Markierstruktur einseitig	<input type="checkbox"/>	Leit-/Schutzzäune notwendig	<input type="checkbox"/>
Markierstruktur beidseitig	<input type="checkbox"/>	Leitstrukturen/ -senken einrichten	<input type="checkbox"/>
