# Einschätzung von Durchlass-Bauwerken und Gefährdung des Fischotters

Aufnahme Nummer: 2039-002 Aufnahme-Datum: 26.08.2010

Gewässername: k.A.  
Lage: Groß Potremser Moor  
Straße: B 103  
Bundesstraße  
Todfunde: 0

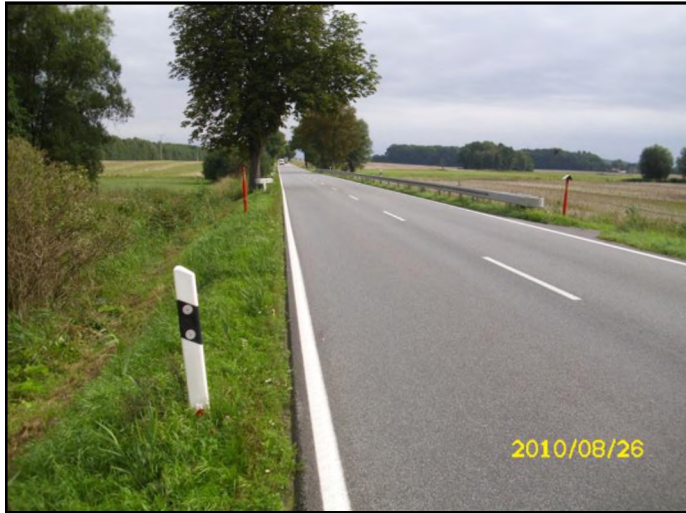
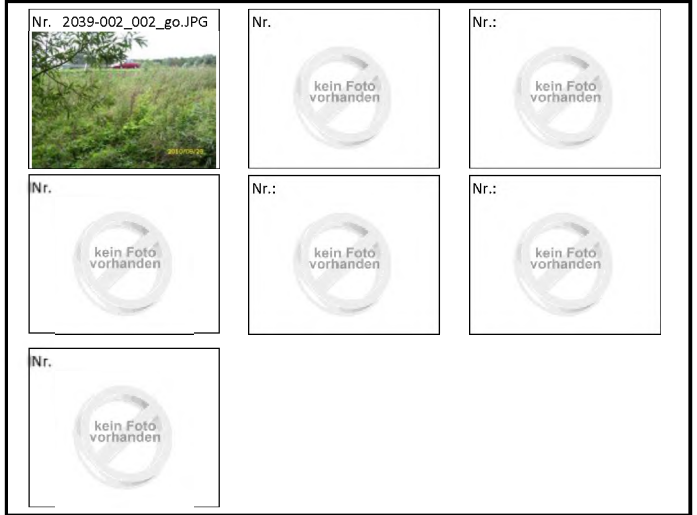
Nr.: 2039-002\_001\_go.JPG

Störfaktoren: Straßengraben offen mit Gewässer verbunden (in 1 oder mehr Richtungen). Gefahr, dass Otter diese Rinnen hochwandern und dann am Ende auf die Straße laufen.

Ungünstiges 'Länge zu Durchmesser'-Verhältnis, Zufahrt Wiese/Feld, der Otter aus dem Wasser und damit auf die Böschung und dichter an die Straße führt.

Brückentyp: Rohrdurchlass Durchlaß Durchmesser: k.A.  
Lichte Breite [m]: 0,9  
Lichte Höhe [m]: 0,8 Brückenlänge [m]: 14  
Bermen-Anzahl: keine  
Bermenform: keine  
Bermen-Neigung: keine Bermen-Breite [m]: keine  
keine  
Bermen-Verfügbar: keine  
keine

Bedeutung im Habitatverbund: mittel  
Verkehrsdichte: hoch  
Brückenindex: 0,051  
Durchlass-Tauglichkeit: ungeeignet

Durchlass ist fast immer trocken und kann als Trockendurchlass dienen.

| Kastendurchlass/Maul eins. Berme | <input checked="" type="checkbox"/> | Markierstruktur Podest | <input type="checkbox"/> |
| Markierstruktur beidseitig | <input type="checkbox"/> | Leitstrukturen/ -senken einrichten | <input checked="" type="checkbox"/> |
