Einschätzung von Durchlass-Bauwerken und Gefährdung des Fischotters

Aufnahme Nummer: 2039-006 Aufnahme-Datum: 26.08.2010

Gewässername: Zarnow
Lage: Prisannewitz
Straße: K 19
Kreisstraße
Todfunde: 0

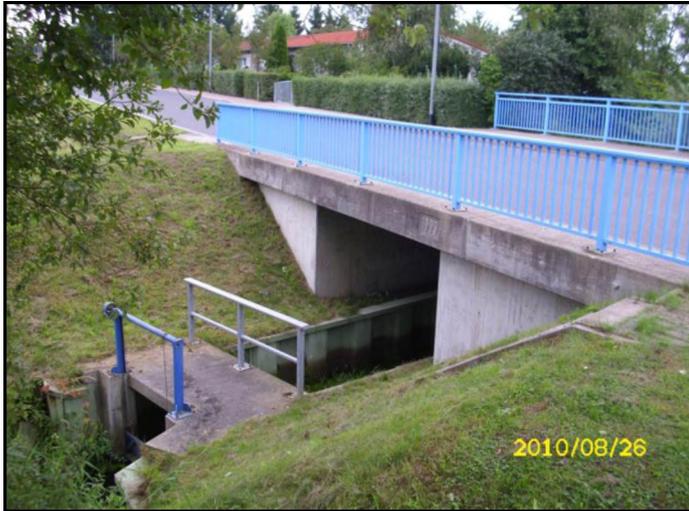
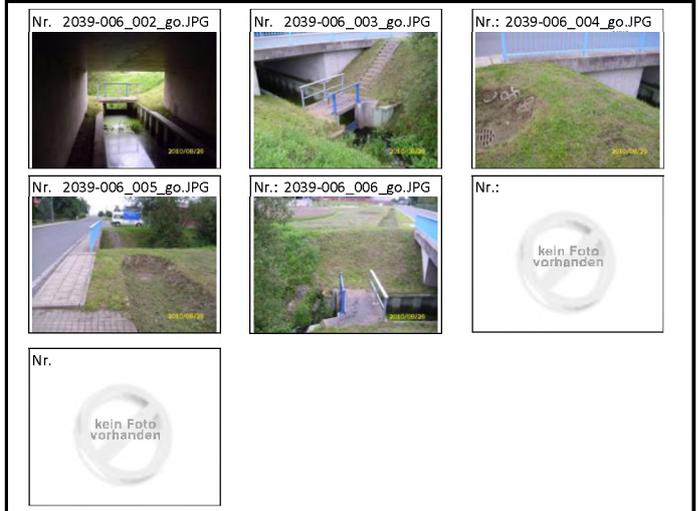
Nr.: 2039-006_001_go.JPG

Brückentyp: Kastenbrücke Durchlaß Durchmesser: k.A.

Lichte Breite [m]: 3,5
Lichte Höhe [m]: 2 Brückenlänge [m]: 11

Bermen-Anzahl: beidseitig
Bermenform: DU natur
DU natur

Bermen-Neigung: 31-45°
>45° Bermen-Breite [m]: 0,75
0,75

Trennung Wehr Durchlass	<input type="checkbox"/>	keine notwendig	<input checked="" type="checkbox"/>
Installation oberhalb Wehr	<input type="checkbox"/>	Markierstruktur Steinsch	<input type="checkbox"/>
Installation unterhalb Wehr	<input type="checkbox"/>	Markierstruktur Ufersubstrat	<input type="checkbox"/>
Entfernung Rechen	<input type="checkbox"/>	Markierstruktur Laufbohle fest	<input type="checkbox"/>
Entfernung sonstige Hindernisse	<input type="checkbox"/>	Markierstruktur Laufbohle schwimmend	<input type="checkbox"/>
Kastendurchlass/Maul eins. Berme	<input type="checkbox"/>	Markierstruktur Podest	<input type="checkbox"/>
Kastendurchlass/Maul beids. Berme	<input checked="" type="checkbox"/>	Verrohrung öffnen	<input type="checkbox"/>
Markierstruktur einseitig	<input type="checkbox"/>	Leit-/Schutzzäune notwendig	<input type="checkbox"/>
Markierstruktur beidseitig	<input type="checkbox"/>	Leitstrukturen/ -senken einrichten	<input type="checkbox"/>
