# Einschätzung von Durchlass-Bauwerken und Gefährdung des Fischotters

Aufnahme Nummer: 2039-021 Aufnahme-Datum: 11.11.2010

Gewässername: Hohen Sprenger See  
Lage: Friedrichshof A19  
Straße: A 19  
Autobahn  
Todfunde: 0

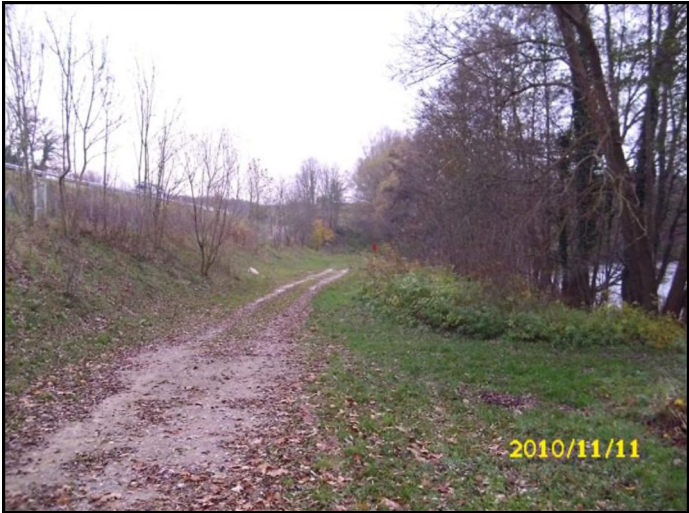
Nr.: 2039-021\_001\_go.JPG

Brückentyp: Rohrdurchlass Durchlaß Durchmesser: k.A.

Bedeutung im Habitatverbund: sehr hoch  
Verkehrsdichte: hoch  
Brückenindex: 0  
Durchlass-Tauglichkeit: ungeeignet

Hätte so nicht gebaut werden dürfen! Verbund ist sehr hoch, das Gebiet im Oberlauf von großer Bedeutung zur Ergänzung des Biotops am See (Nahrung und Versteck). Des Weiteren ist davon auszugehen, dass das "Striesdorfer Gehege" als Versteck für Otterfamilien von Bedeutung war. Vom See liegt auch ein Jungtiernachweis vor (Totfund 201). Ein Durchlass ist sehr wichtig!

| Kastendurchlass/Maul eins. Berme | <input checked="" type="checkbox"/> | Verrohrung öffnen | <input type="checkbox"/> |
| Markierstruktur einseitig | <input type="checkbox"/> | Leitstrukturen/ -senken einrichten | <input checked="" type="checkbox"/> |
| Trockenröhre einbringen | <input checked="" type="checkbox"/> | Komplexmaßnahmen notwendig | <input type="checkbox"/> |
