Einschätzung von Durchlass-Bauwerken und Gefährdung des Fischotters

Aufnahme Nummer: 2040-001 Aufnahme-Datum: 22.06.2010

Gewässername: k.A.
Lage: NO Prebberede
Straße: L 232
Landesstraße
Totfunde: 0

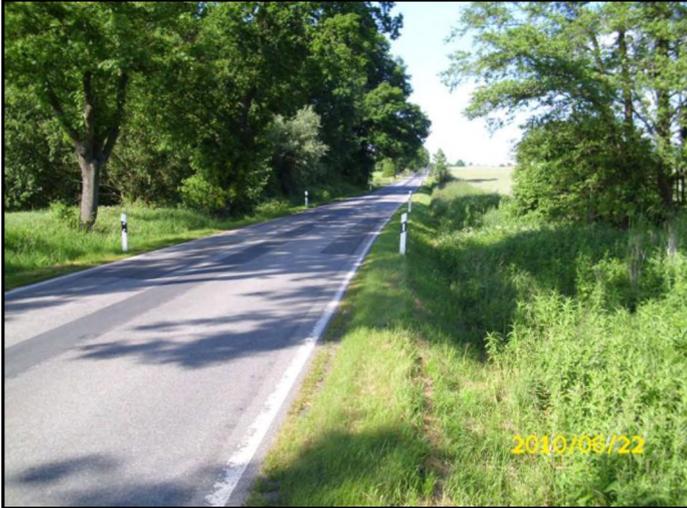
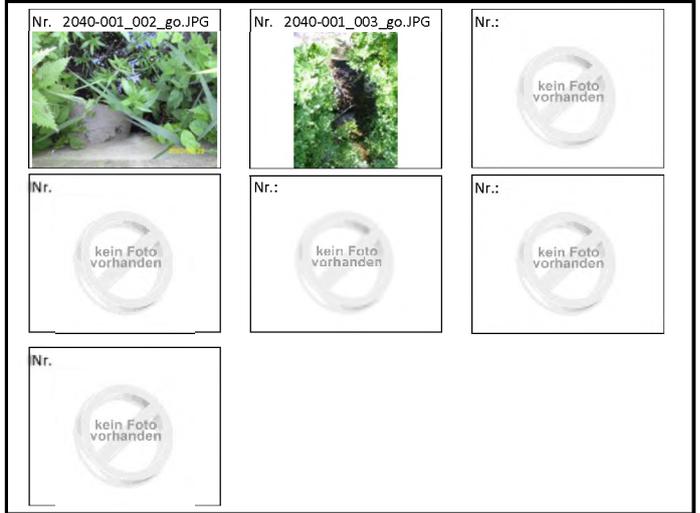
Nr.: 2040-001_001_go.JPG

Störfaktoren: Flutungsgefahr , Böschung ungünstig für wandernde Tiere (zum Gewässer steiler und tiefer als Böschung zur Straße) , Ungünstiges 'Länge zu Durchmesser'-Verhältnis

Straßengraben offen mit Gewässer verbunden (in 1 oder mehr Richtungen). Gefahr, dass Otter diese Rinnen hochwandern und dann am Ende auf die Straße laufen.

sonstige Störfaktoren: Knick im Gewässerverlauf. Gefahr, dass Otter den kürzesten Weg wählen , Zufahrt Wiese/Feld, der Otter aus dem Wasser und damit auf die Böschung und dichter an die Straße führt. , Uferlinie verengt oder wird vom Bauwerk unterbrochen

Bedeutung im Habitatverbund: mittel
Verkehrsdichte: mittel
Brückenindex: 0,02
Durchlass-Tauglichkeit: ungeeignet

Trennung Wehr Durchlass	<input type="checkbox"/>	keine notwendig	<input checked="" type="checkbox"/>
Installation oberhalb Wehr	<input type="checkbox"/>	Markierstruktur Steinsch	<input type="checkbox"/>
Installation unterhalb Wehr	<input type="checkbox"/>	Markierstruktur Ufersubstrat	<input type="checkbox"/>
Entfernung Rechen	<input type="checkbox"/>	Markierstruktur Laufbohle fest	<input type="checkbox"/>
Entfernung sonstige Hindernisse	<input type="checkbox"/>	Markierstruktur Laufbohle schwimmend	<input type="checkbox"/>
Kastendurchlass/Maul eins. Berme	<input checked="" type="checkbox"/>	Markierstruktur Podest	<input type="checkbox"/>
Kastendurchlass/Maul beids. Berme	<input type="checkbox"/>	Verrohrung öffnen	<input type="checkbox"/>
Markierstruktur einseitig	<input type="checkbox"/>	Leit-/Schutzzäune notwendig	<input type="checkbox"/>
Markierstruktur beidseitig	<input type="checkbox"/>	Leitstrukturen/ -senken einrichten	<input type="checkbox"/>
