Einschätzung von Durchlass-Bauwerken und Gefährdung des Fischotters

Aufnahme Nummer: 2040-012 Aufnahme-Datum: 23.06.2010

Gewässername: Recknitz
Lage: nördl. Goritz
Straße: k.A.
sonstige Straße
Todfunde: 0

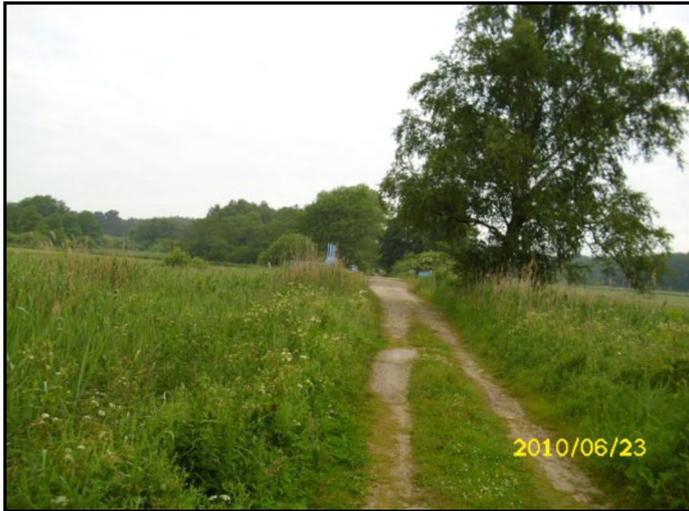
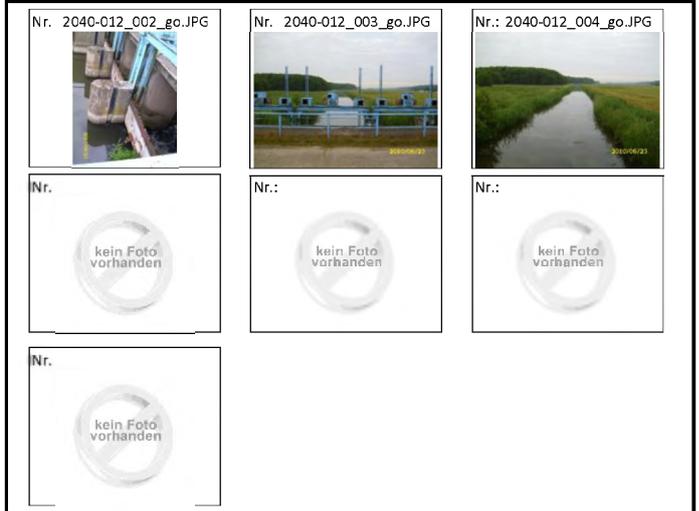
Nr.: 2040-012_001_go.JPG

Brückentyp: Kastenbrücke Durchlaß Durchmesser: k.A.

Lichte Breite [m]: 2,2
Lichte Höhe [m]: 0 Brückenlänge [m]: 8

Bedeutung im Habitatverbund: sehr hoch
Verkehrsdichte: gering
Brückenindex: 0
Durchlass-Tauglichkeit: ungeeignet

Trennung Wehr Durchlass	<input checked="" type="checkbox"/>	keine notwendig	<input type="checkbox"/>
Installation oberhalb Wehr	<input type="checkbox"/>	Markierstruktur Steinsch	<input type="checkbox"/>
Installation unterhalb Wehr	<input type="checkbox"/>	Markierstruktur Ufersubstrat	<input type="checkbox"/>
Entfernung Rechen	<input type="checkbox"/>	Markierstruktur Laufbohle fest	<input checked="" type="checkbox"/>
Entfernung sonstige Hindernisse	<input type="checkbox"/>	Markierstruktur Laufbohle schwimmend	<input type="checkbox"/>
Kastendurchlass/Maul eins. Berme	<input type="checkbox"/>	Markierstruktur Podest	<input type="checkbox"/>
Kastendurchlass/Maul beids. Berme	<input checked="" type="checkbox"/>	Verrohrung öffnen	<input type="checkbox"/>
Markierstruktur einseitig	<input type="checkbox"/>	Leit-/Schutzzäune notwendig	<input type="checkbox"/>
Markierstruktur beidseitig	<input type="checkbox"/>	Leitstrukturen/ -senken einrichten	<input type="checkbox"/>

Geschwindigkeitsbegrenzung	<input type="checkbox"/>	Bermen an Ufer anbinden	<input type="checkbox"/>
Trockenröhre einbringen	<input type="checkbox"/>	Wiesenzufahrten verlegen	<input type="checkbox"/>
		Komplexmaßnahmen notwendig	<input type="checkbox"/>
