# Einschätzung von Durchlass-Bauwerken und Gefährdung des Fischotters

Aufnahme Nummer: 2041-004 Aufnahme-Datum: 22.06.2010

Gewässername: k.A.  
Lage: Neu Nieköhr  
Straße: K 36  
Kreisstraße  
Todfunde: 1

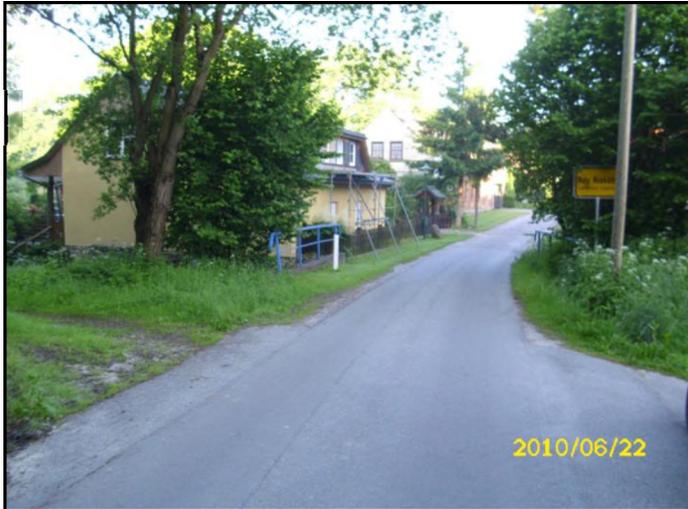
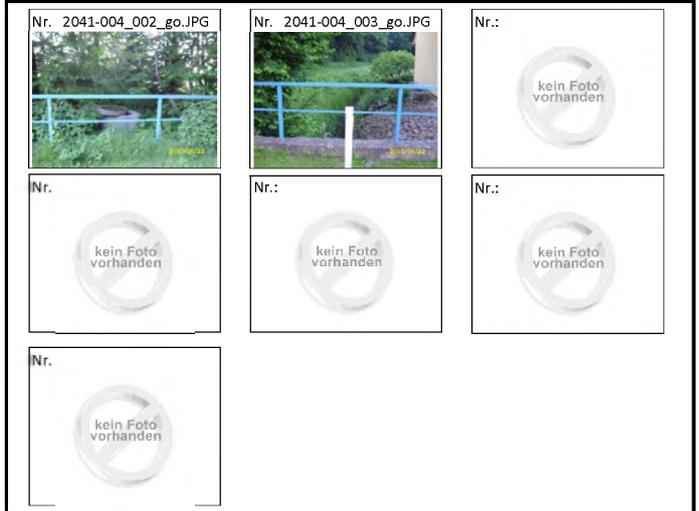
Nr.: 2041-004\_001\_go.JPG

Störfaktoren: Verrohrt, Böschung ungünstig für wandernde Tiere (zum Gewässer steiler und tiefer als Böschung zur Straße).

Brückentyp: Rohrdurchlass Durchlaß Durchmesser: k.A.  
Lichte Breite [m]: 0  
Lichte Höhe [m]: 0 Brückenlänge [m]: (Fuß 8, k.A.)  
Bermen-Anzahl: keine  
Bermenform: keine  
keine  
Bermen-Neigung: keine Bermen-Breite [m]: keine  
keine  
Bermen-Verfügbar: keine  
keine

Geschwindigkeitsbegrenzung	<input type="checkbox"/>	Bermen an Ufer anbinden	<input type="checkbox"/>
Trockenröhre einbringen	<input checked="" type="checkbox"/>	Wiesenzufahrten verlegen	<input type="checkbox"/>
		Komplexmaßnahmen notwendig	<input type="checkbox"/>
