# Einschätzung von Durchlass-Bauwerken und Gefährdung des Fischotters

Aufnahme Nummer: 2041-005 Aufnahme-Datum: 22.06.2010

Gewässername: Warbel  
Lage: Klein Nieköhr  
Straße: K 36  
Kreisstraße  
Totfunde: 0

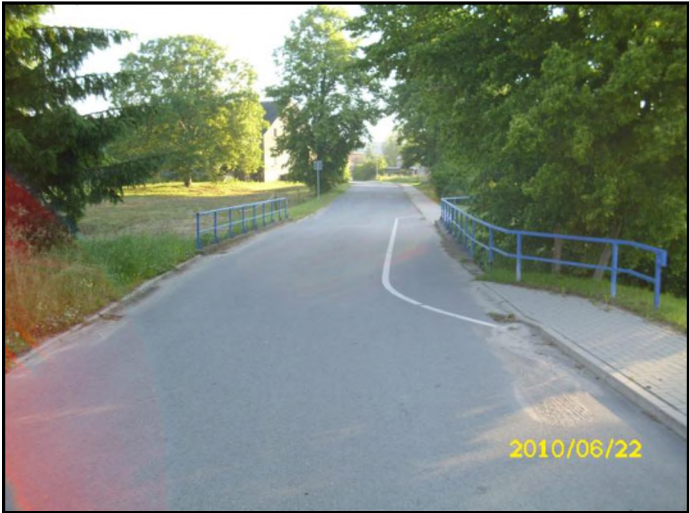
Nr.: 2041-005\_001\_go.JPG

Störfaktoren: Böschung ungünstig für wandernde Tiere (zum Gewässer steiler und tiefer als Böschung zur Straße). , Turbulenzen oder Turbulenzengefahr nach Regen usw.

Uferlinie verengt oder wird vom Bauwerk unterbrochen

Brückentyp: Kastenbrücke Durchlaß Durchmesser: k.A.

Lichte Breite [m]: 3,5  
Lichte Höhe [m]: 2 Brückenlänge [m]: 5  
Bermen-Anzahl: beidseitig  
Bermenform: UU Beton  
UU Beton

Bermen-Neigung: 0-15°  
0-15° Bermen-Breite [m]: 0,2  
0,2

| Kastendurchlass/Maul beids. Berme | <input checked="" type="checkbox"/> | Verrohrung öffnen | <input type="checkbox"/> |
| Geschwindigkeitsbegrenzung | <input checked="" type="checkbox"/> | Bermen an Ufer anbinden | <input type="checkbox"/> |
